## Informe Técnico

Número 01-2021

# Disolución de rocas carbonatadas: estudio preliminar sobre un proceso de *karstificación* en los acantilados de Las Grutas, Río Negro

Febrero de 2021

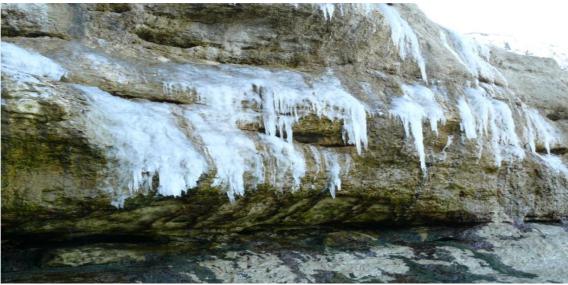
Figura 4: Imagen de invierno (20/07/2007), que refleja el drenaje de agua, congelada en su salida, entre los niveles de estratificación y oquedades, en el nivel intermedio de los acantilados. En la parte inferior se observa el banco de arcilla prácticamente impermeable, que constituye el piso del acuífero (Foto gentileza Juan Carlos González-Costa Ballena).

pertenecen a la red kárstica, por las surgencias de chorros, goteos y flujos laminares sobre las paredes y algunas oquedades de varios centímetros (ver la Fig. 4).

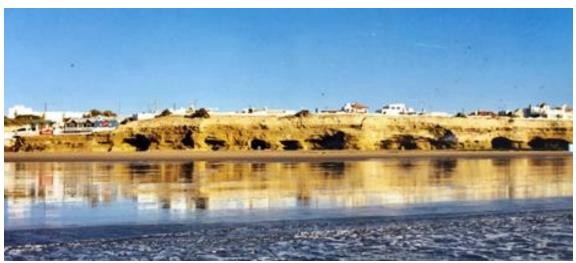
Figura 5. Frente del acantilado y de las grutas marinas entre las bajadas Uno y Cero.

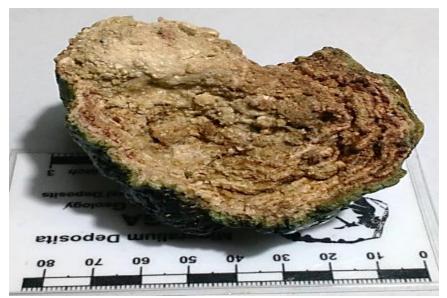
Por su parte, la determinación petrográfica y mineralógica de la sección transversal del espeleotema (muestra de la costra calcárea depositada en el acantilado, MLG01, Fig.

Figura 6. Sección transversal del espeleotema.

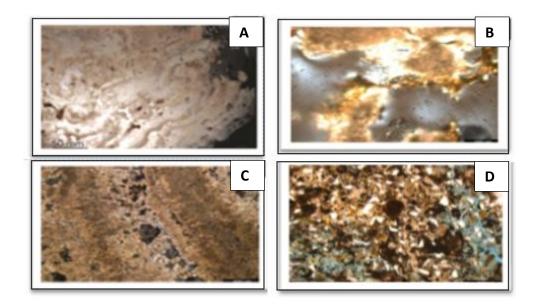
6), refleja la presencia de una textura caracterizada por bandas claras y oscuras alternantes (C, Fig. 7) cuya composición tiene calcita micrítica granular y en abanicos formando bandas, algunas teñidas por óxidos de hierro; y precipitación de escaso yeso en los bordes de las oquedades (B), con abundante materia orgánica representada por filamentos y restos irregulares indefinidos, y con alta permeabilidad (se observa agua que circula dentro de la roca, D).

Figura 7. Imágenes de las secciones delgadas del espeleotema extraído del acantilado. A) Sección delgada completa de la muestra. B) Calcita y yeso en los bordes de las oquedades. C) Textura bandeada. D) La presencia de agua (azul) indica el alto grado de permeabilidad.

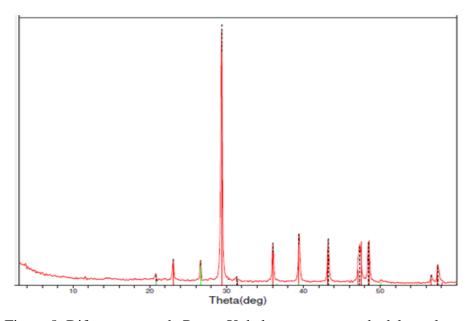
Las determinaciones mineralógicas y el difractograma de Rayos X de las costras calcáreas depositadas en el acantilado (muestra MLG011), denotan altos valores de calcita (mineral de carbonato de calcio) y escaso sílice (Tabla 2, Fig. 8).

Figura 8. Difractograma de Rayos X de la muestra tomada del espeleotema.

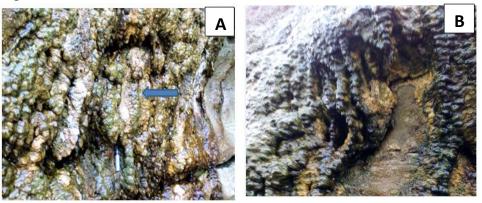
https://geologicalmanblog.wordpress.com/2017/07/19/modelado-karstico/). La imagen muestra la superficie de una pared del acantilado cubierta por espeleotemas formados por precipitación de calcita, de textura botriodal, formando racimos

Figura 9: Formación de espeleotemas por precipitación de calcita, en forma de racimos, sobre la pared del acantilado. En (A) se indica el punto de toma de muestra para determinación mineralógica por Rx y en (B) se visualiza el espesor del manto (~ 6 cm) sobre la pared del acantilado.

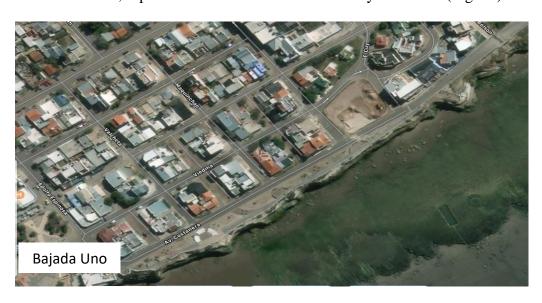
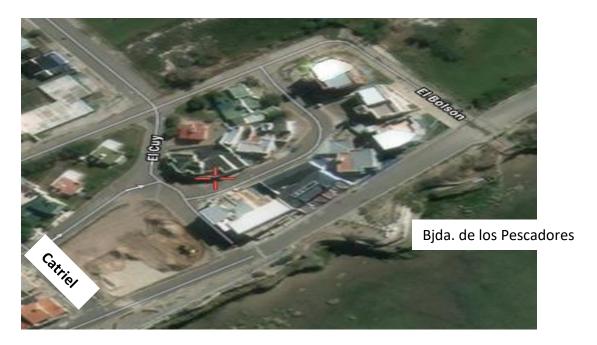
El descenso de la superficie del terreno puede ser lento y paulatino (subsidencia) o producirse mediante un movimiento vertical repentino (colapso y hundimiento). Estos movimientos están ligados a cavidades subterráneas, en el caso de estudio, a las propias grutas de origen marino que se encuentran en la base de los acantilados. El techo de la cavidad puede colapsar, produciendo un hundimiento en la superficie debido a cambios tensionales por el proceso de disolución del sustrato rocoso carbonatado. El fenómeno depende del volumen y forma de las cavidades, del espesor de recubrimiento de las cavidades y de la resistencia mecánica de la roca subyacente (Santoalla et al. 2005, 2006). En el sector entre las bajadas Uno y Cero se ubica la sección de mayor riesgo a las subsidencias, especialmente entre las calles Catriel y El Bolsón (Fig. 10).

Figura 10. Imágenes satelitales del sector estudiado. *Arriba*: sección entre Bajadas Uno y Cero. *Abajo*: detalle de la zona entre calles Catriel y El Bolsón.

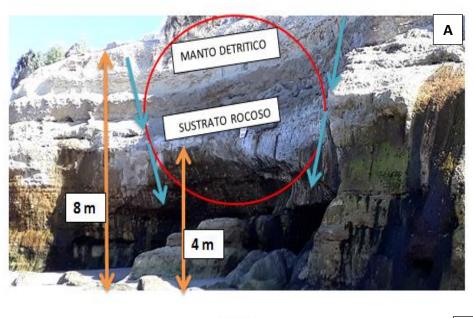
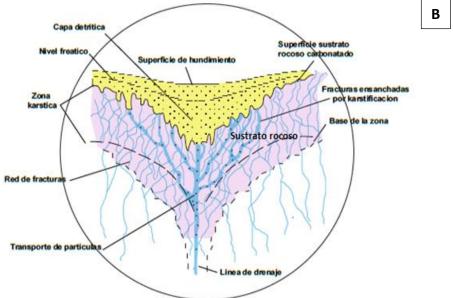
El esquema de un probable fenómeno de subsidencia en una caverna marina situada en la base del acantilado, en la zona de alto riesgo de derrumbes, se representa en la Fig. 11. La karstificación del sustrato rocoso carbonatado bajo la cobertura detrítica da lugar a la generación de fisuras y conductos de disolución. Como consecuencia de la pérdida de soporte basal (techo de la cueva), la estructura tiende a deformarse gravitacionalmente (Fig. 11.b), produciéndose lentamente una subsidencia.

Figura 11: (A) Esquema de una probable subsidencia. La altura del acantilado es de 8 m y la altura de la gruta de 4 m, por encima del techo de la gruta el sustrato es rocoso y el manto detrítico. Las flechas celestes indican la probable subsidencia, que podrá ser lenta o catastrófica. En el círculo rojo, detalles del progresivo hundimiento, que se muestra en (B). (Dibujo: Sebastián Garske)
