**“ANÁLISIS INTEGRAL DE RIESGO AMBIENTAL DEL BARRIO
CANTERA DE LA CIUDAD DE SAN MARTIN DE LOS ANDES Y LA
INCIDENCIA EN LAS CONDICIONES DE VIDA DE LA POBLACIÓN.
PROPUESTAS PARA UNA GESTIÓN SUSTENTABLE”.**

Universidad Nacional del Comahue
Facultad de Ciencias del Ambiente y la Salud
Año 2021

**TESIS PRESENTADA PARA OPTAR AL TÍTULO DE GRADO DE “LICENCIADA EN SANEAMIENTO Y
PROTECCIÓN AMBIENTAL”**

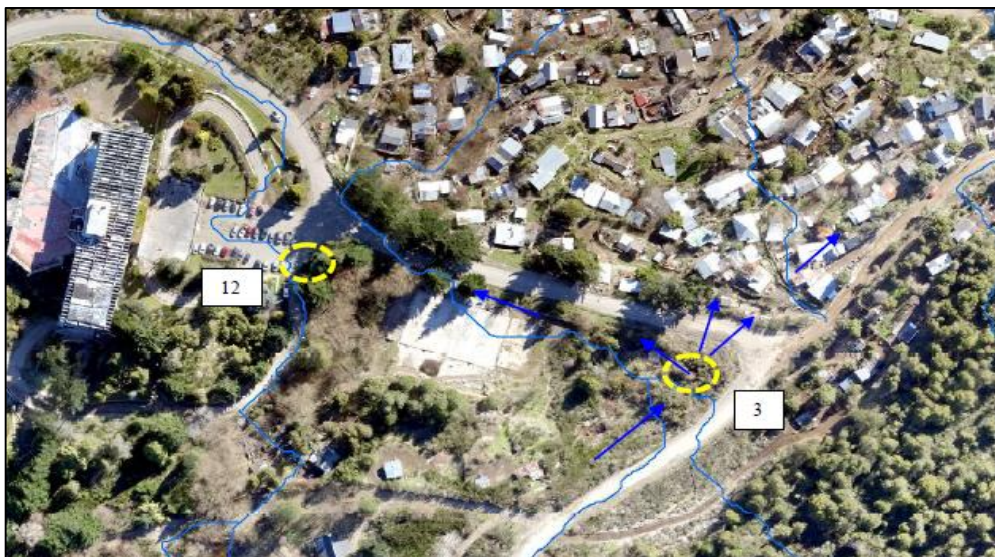
Figura 2.2.6: Descripción situación punto 3. Fuente: Informe N°1 Preliminar Red de Drenaje y Protección Aluviopluvial IPVU 2019.

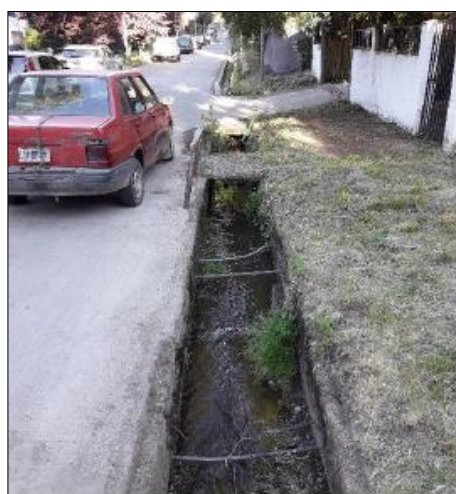
Imagen 16: Cordón de descarga del Arroyo en calle Virgen de la Nieves

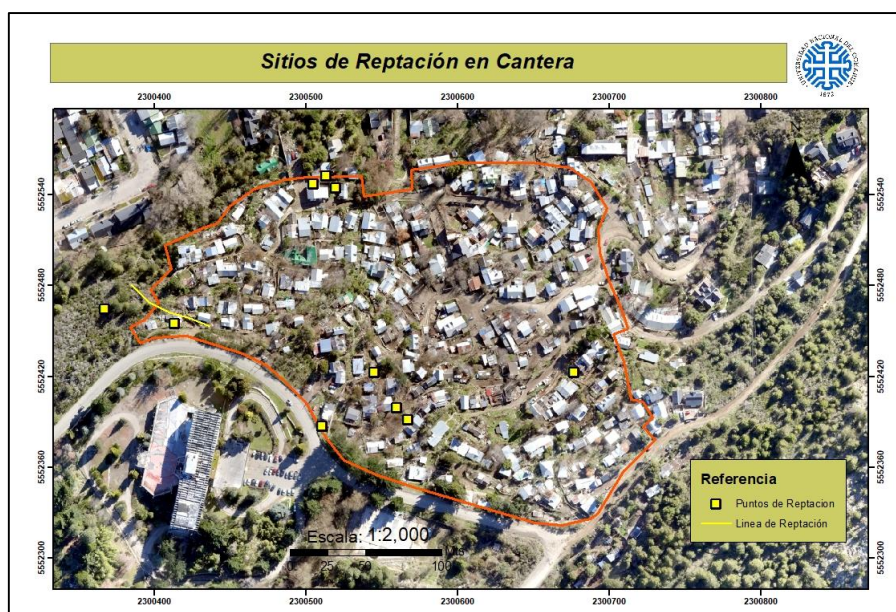
Figura 3.1.3: Sitios con signos de reptación en Cantera. Fuente: Elaboración propia en base a Estudio de Riesgo Geomorfológico Barrio La Cantera, SMA UFLO-IPVU 2018.
