UNIVERSIDAD NACIONAL DEL COMAHUE
FACULTAD DE INGENIERÍA
DEPARTAMENTO DE INGENIERÍA CIVIL

PROYECTO INTEGRADOR PROFESIONAL

DETERMINACIÓN DEL CAUSAL DE FALLA
DE LA LÍNEA DE ALTA TENSIÓN LAT - 132 KV
TRAMO CUTRAL CO - ZAPALA

Neuquén - Argentina - 2022

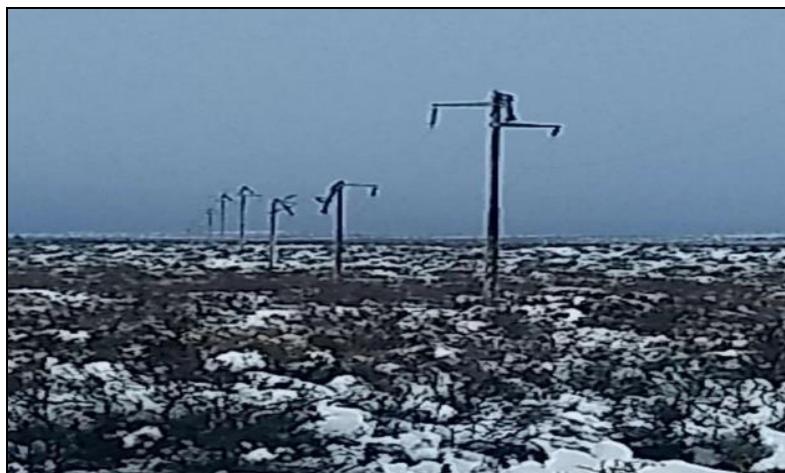
Fig. 3 - Estructuras colapsadas de la línea LAT-132 KV

Como consecuencia de lo ocurrido, personal de mantenimiento de las líneas pertenecientes al EPEN, se presentó en el lugar donde se registraba la falla y relevó los daños severos en el tendido y el colapso de 8 torres de la línea en cuestión (Fig. 2 y Fig. 3). La línea fue rápidamente reparada con estructuras provisionarias y el 28 de julio entró nuevamente en servicio (Fig. 4). Posteriormente, se

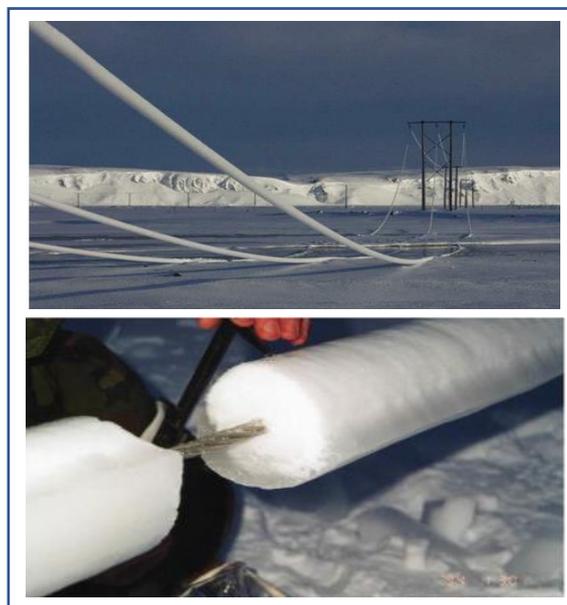
Fig. 15 - Sobrecarga por manguito de hielo

Al especificar las cargas se realizan algunas simplificaciones, por ejemplo, la densidad de acreción, que es variable en el espesor debido a la compactación que genera la propia acumulación, se supone constante, y el espesor del hielo de diseño se especifica como un espesor radial uniforme equivalente a lo largo del cable a pesar que las acumulaciones pueden tener formas irregulares.

Aunque la principal combinación de carga de diseño es para el mismo espesor de hielo aplicado a todos los tramos, también se debe considerar en el diseño una carga de hielo desigual en vanos adyacentes, ya que por más que las solicitaciones en los conductores sean inferiores generan fuerzas no equilibradas sobre las torres que deben tenerse en consideración. En general, los estudios de carga de hielo se basan en modelos físico-matemáticos de los diversos tipos de formación de hielo y de los datos meteorológicos que se requieren como entrada para estos modelos. Existen varios modelos disponibles que utilizan datos meteorológicos para determinar las cargas de hielo: el modelo simple conservador (Jones 1996, 1998), el modelo Goodwin (Goodwin 1983), el US Army Cold Regions Research and Engineering Laboratory (CRREL) (Jones 1996b), el modelo Makkonen (Makkonen 1996), el modelo de Admirat (Admirat 2008), el modelo del Instituto de Investigación Meteorológica (MRI) (MRI 1977) y el modelo Chaîné (Chaîné y Castonguay 1974).¹

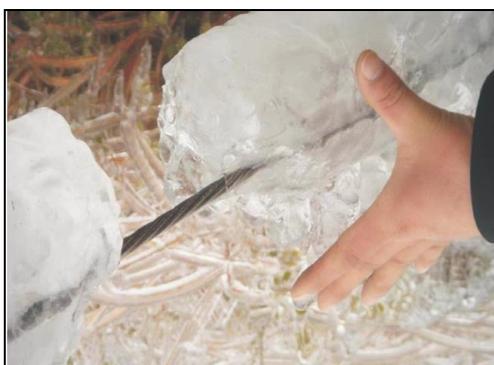
Fig. 17 - Formación de hielo glaseado

En lluvia helada, la tasa de impacto del agua suele ser mayor que la tasa de congelación. El exceso de agua comienza a gotear y puede congelarse en forma de carámbanos, dando lugar a una variedad de formas de acreción que van desde una vaina cilíndrica lisa, pasando por una media luna en el lado de barlovento con carámbanos colgando en el fondo, hasta grandes protuberancias irregulares. La forma depende de los diversos factores meteorológicos y de la forma de la sección transversal del componente estructural, su orientación espacial y flexibilidad

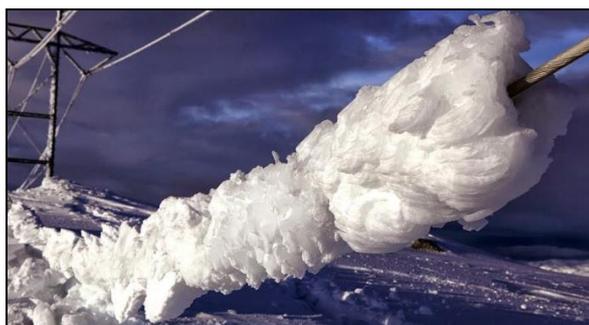
Fig. 18 - Formación de escarcha blanda “soft rime”

Esta condición de formación de hielo se produce cuando las gotas de agua de niebla o nubes sobre enfriadas, chocan con una estructura. Pueden producirse acumulaciones significativas de hielo. Las grandes concentraciones de gotitas sobre enfriadas no son comunes a temperaturas del aire por debajo de -18°C . La formación de hielo en la nube forma “escarcha blanda” o “hielo glaseado” con una densidad entre aproximadamente 150 a 900 kg/m³. El grado en que las gotas se esparcen cuando chocan y luego se congelan determina la cantidad de aire que se incorpora en la acumulación y, por lo tanto, su densidad. Si la tasa de enfriamiento es relativamente baja, no todas las gotas que chocan se congelan. La acumulación resultante será hielo opaco, posiblemente con carámbanos adheridos.

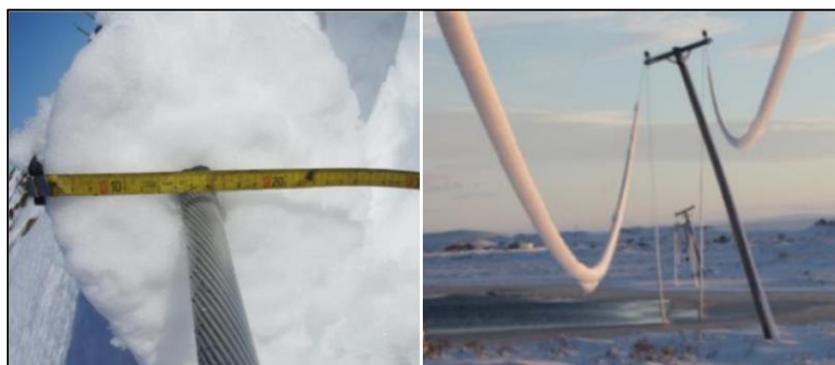
Fig. 19 - Formación por acreción de nieve húmeda

La “nieve húmeda” que cae sobre un componente estructural de sección transversal redonda (como un alambre, un cable, un conductor o un tirante) puede deformarse y/o deslizarse a su alrededor, como resultado de su peso propio o de la sustentación aerodinámica. Debido a la resistencia a la tracción y al corte de la nieve producto de las fuerzas capilares, es posible que la nieve acumulada no se caiga del miembro estructural durante este proceso. En última instancia, la nieve forma una manga cilíndrica, incluso alrededor de conductores y cables atados. La formación del manto de nieve se ve reforzada por la rotación torsional de elementos o componentes estructurales flexibles debido al peso excéntrico de la nieve. La densidad de la nieve acumulada depende de la velocidad del viento y de su contenido de humedad, variando desde menos de 80 a 800 kg/m³.

Se han observado acumulaciones de nieve dañinas a temperaturas del aire que oscilan entre los $-5^{\circ}\text{a } 2^{\circ}\text{C}$. La nieve con un alto contenido de humedad puede adherirse más fácilmente que la nieve seca. La nieve que cae a una temperatura del aire superficial superior a 0°C puede acumularse incluso a velocidades del viento superiores a 35 km/h, produciendo densas acumulaciones (600 a 800 kg/m³). La nieve con un contenido de humedad más bajo no es tan pegajosa y se desprende de la estructura con vientos fuertes, produciendo acumulaciones menos densas (40 y 250 kg/m³). La “nieve seca”

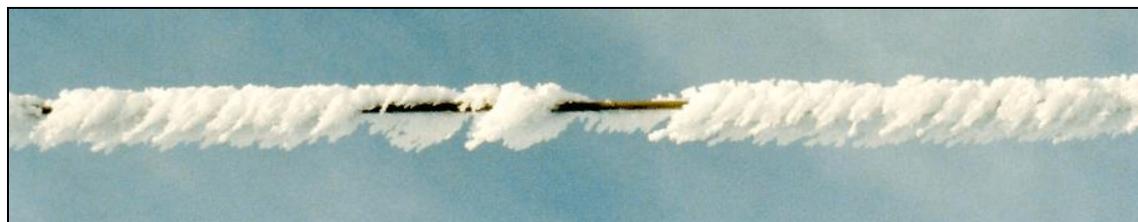
Fig. 20 - Formación por escarcha dura “hard rime”

La “escarcha” es una acumulación de cristales de hielo sobre una estructura formados por la deposición directa del vapor de agua contenido en el aire. Se forma cuando el aire, con el punto de rocío por debajo del punto de congelación, se satura por enfriamiento. Es de apariencia plumosa y se acumula hasta aproximadamente 25 mm de espesor con muy poco peso.

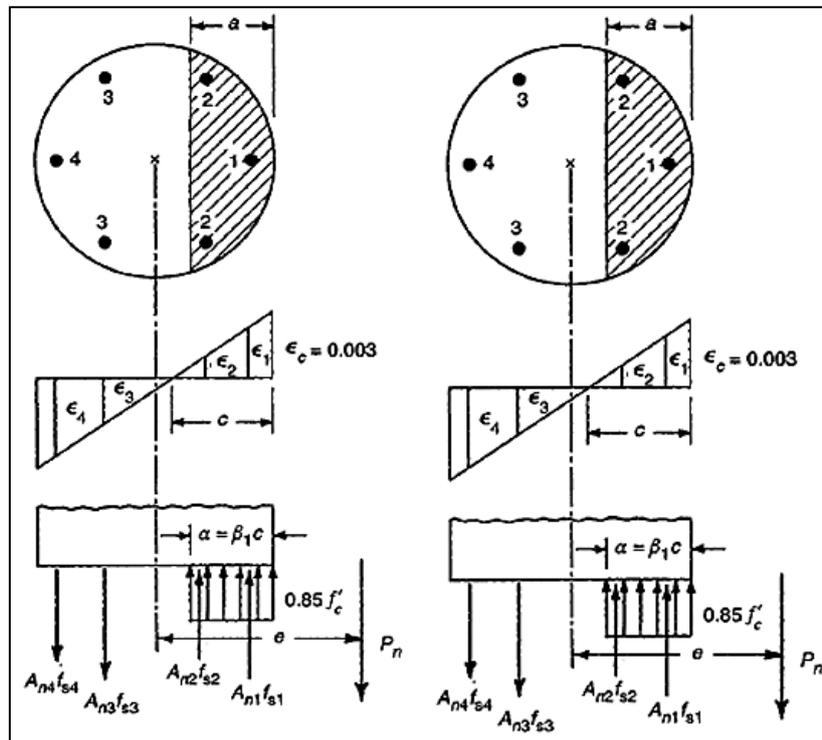
Fig. 24 - Equilibrio de fuerzas en la sección a flexo-compresión

Para una excentricidad determinada e , se puede resolver las ecuaciones que resultan de plantear el equilibrio de fuerzas en la sección para la carga P y para el momento M que producirán la falla.

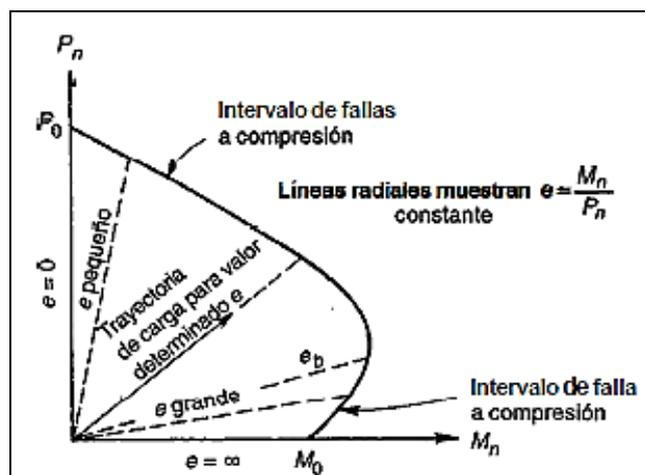
Fig. 25 - Diagrama de interacción de resistencia

Una manera más práctica, consiste en construir un diagrama de interacción de resistencia que defina la carga P y el momento M de falla para determinada columna en el intervalo completo de excentricidades, desde cero hasta el infinito. Para cualquier excentricidad e , existe un solo par de valores de P y M , que producirán un estado inminente de falla.

Este par de valores puede dibujarse como un punto en un gráfico que relacione P , y M . Una serie de cálculos similares, cada uno correspondiente a una excentricidad diferente, generará una curva que tiene la forma típica que aparece en la figura (Fig. 25). En este diagrama, cualquier línea radial representa una excentricidad particular $e = M/P$. Para esta excentricidad, al aumentar gradualmente la carga se definirá una trayectoria de carga como se ilustra, y cuando esta trayectoria de carga alcance la curva límite se presentará la falla. Observe que el eje vertical corresponde a $e = 0$, y P_o es la capacidad de la columna para carga concéntrica. El eje horizontal corresponde a un valor infinito de e , es decir, flexión pura con una capacidad a momento de M_o .

La resistencia a la flexo - compresión se evaluará considerando las dimensiones de la sección y la existencia de armaduras convencionales y de pretensado. El modelo de cálculo es similar al utilizado en elementos no pretensados con la consideración de la armadura de pretensado sometida a un estado tensional previo.

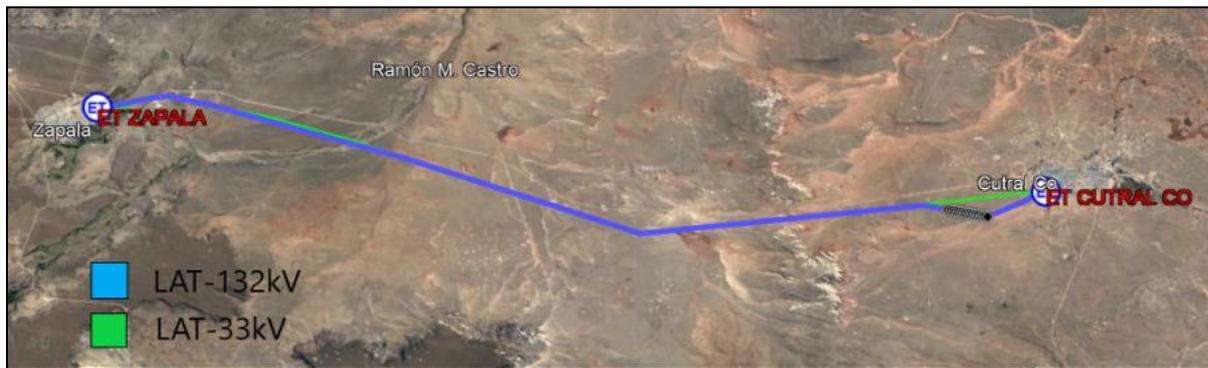
Fig. 30 - Recorrido LAT-132 KV y LAT-33 KV tramo Cutral Co-Zapala

Saliendo de la ET Cutral Co, la línea LAT–132 kV recorre 71 km y abastece la ET Zapala. El colapso de las torres ocurrió en este tramo de la línea, a unos 5 km de la localidad de Cutral Co. Paralela a ésta, se desarrolla la línea LAT-33 kV que también se vio afectada y el mismo día quedó fuera de servicio debido a las condiciones climáticas de ese 19 de julio de 2018.

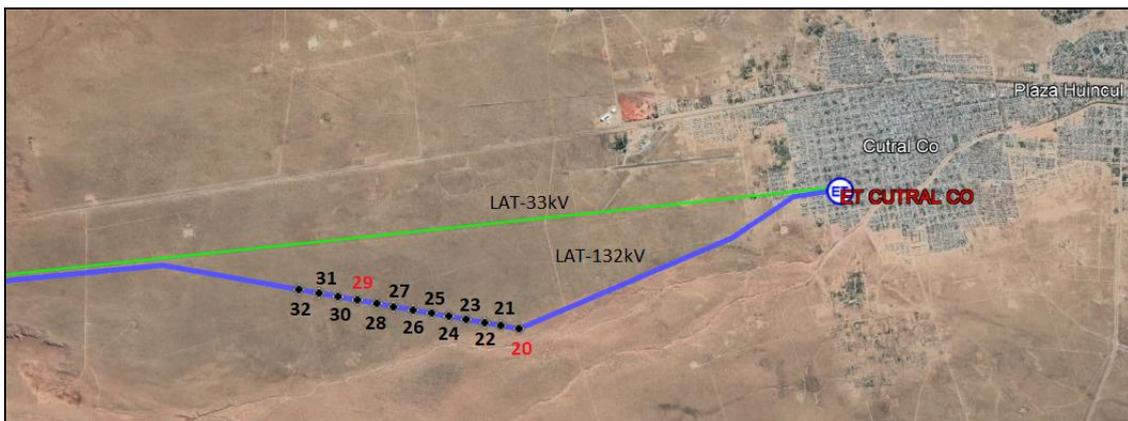
Fig. 31 - Ubicación de las torres colapsadas

La salida de servicio de la línea LAT-132 kV en el tramo Cutral Co - Zapala se debió al colapso de 8 torres, denominadas por el EPEN piquetes N° 23, 24, 25, 26, 27, 28, 30 y 31 con una extensión de aproximadamente 2,5 km. El piquete N°29 corresponde a una estructura doble de retención, la cual no sufrió daños estructurales.

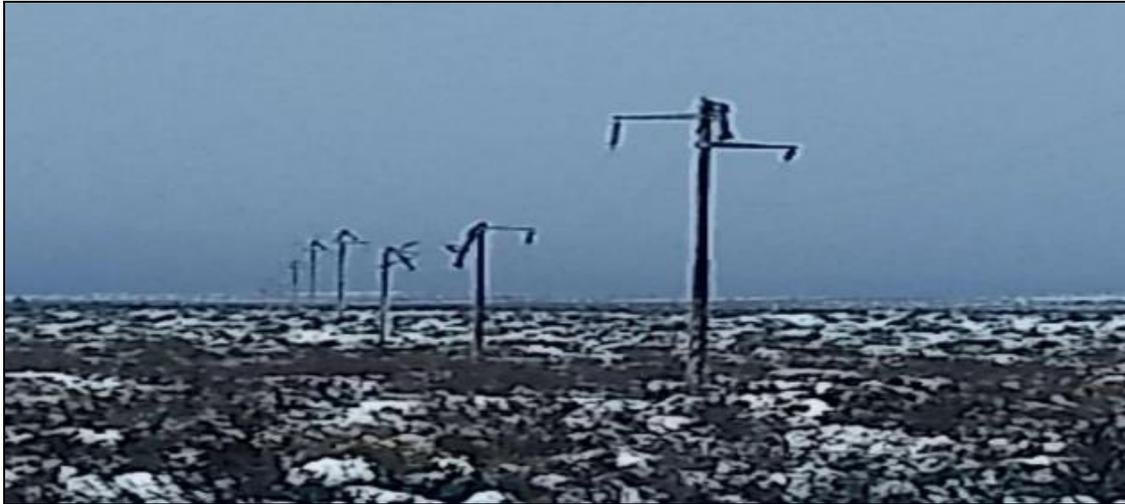
Fig. 33 - Torres colapsadas LAT-132 KV tramo Cutral Co-Zapala

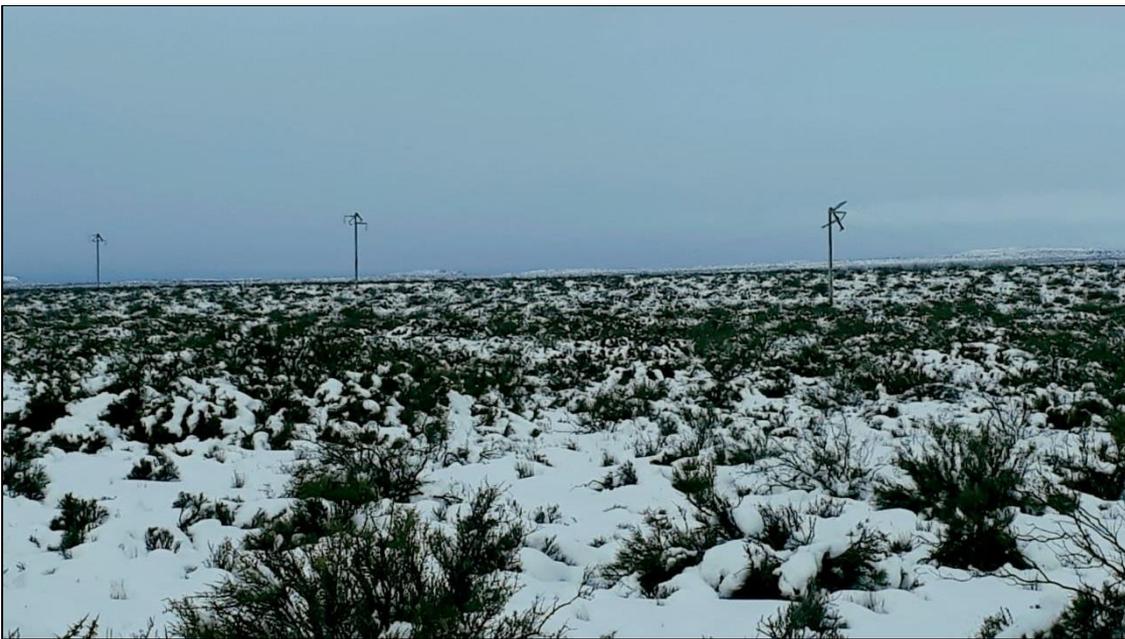
Fig. 34 - Torres colapsadas LAT-132 KV tramo Cutral Co-Zapala

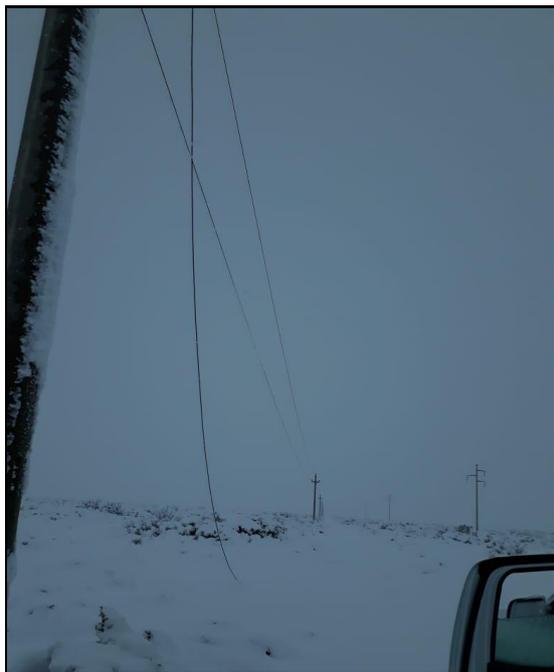
Fig. 35 - Torres colapsadas LAT-33 KV tramo Cutral Co-Zapala

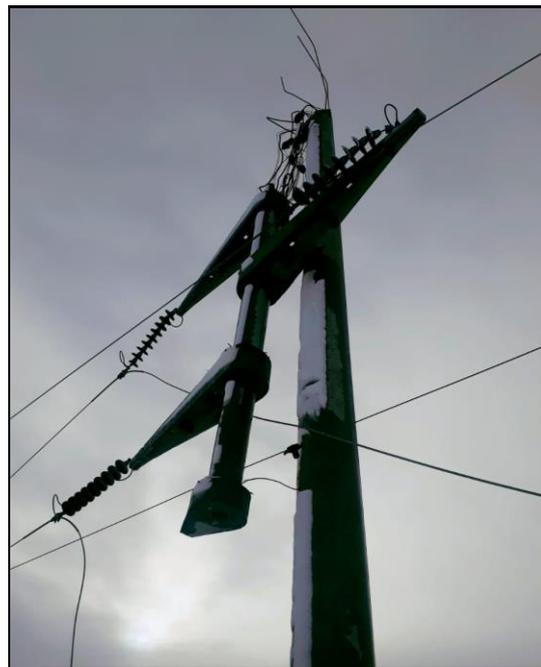
Fig. 36 - Torres colapsadas LAT-132 KV tramo Cutral Co-Zapala

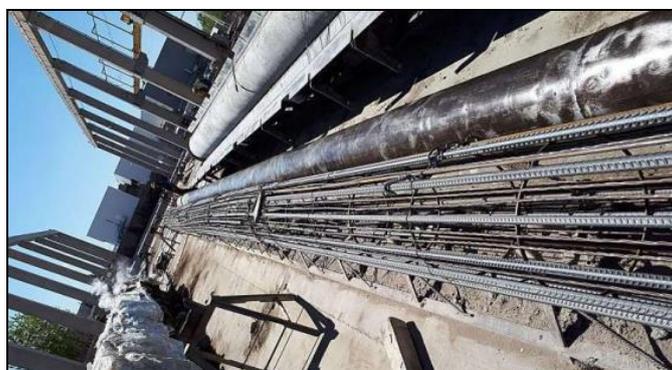
En cuanto a armadura transversal (Fig. 42 y 43), se dispone de barras lisas formando estribos circulares con una separación aproximada de 60 cm que se disponen por dentro de las barras longitudinales. Se observa que algunos de estos estribos se encuentran soldados a sí mismos en sus extremos y a una de las barras longitudinales. Por la disposición y separación de los mismos se entiende que esta armadura transversal tiene funciones meramente constructivas para posicionar las barras longitudinales.

Fig. 42 - Armadura longitudinal en postes de CIMALCO

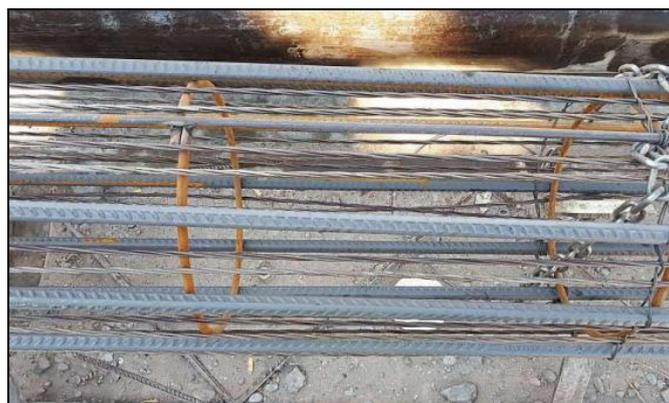
Fig. 43 - Armadura longitudinal en postes de CIMALCO

- Ménsulas: En las fotografías se observa la distribución de armaduras longitudinal y transversal, pero como las ménsulas de la línea analizada (LAT 132 kV) no sufrieron daños durante el evento no se considera información relevante.

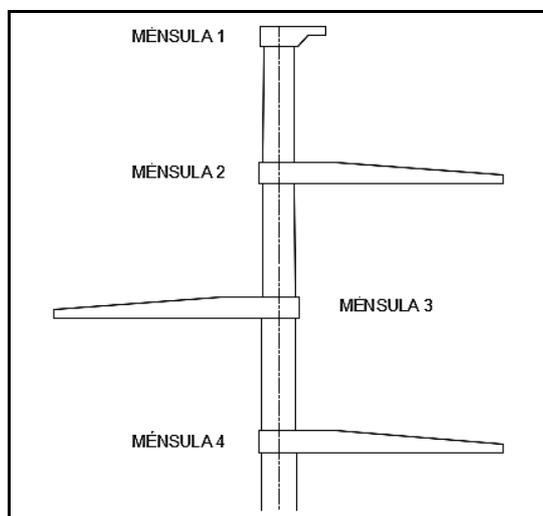
Fig. 46 - Nomenclatura de ménsulas

Se observó que, de las 7 columnas dispuestas en el sitio, 4 fallaron entre la segunda y tercera ménsula (C1, C2, C5 y C6), inmediatamente por encima de la tercera ménsula, 2 entre la tercer y cuarta ménsula (C3 y C4), inmediatamente por encima de la cuarta ménsula, mientras que la restante (C7) se encuentra completa, y debe corresponder a alguna torre que por algún motivo en particular decidieron reemplazar. (Fig. 47 a 49).

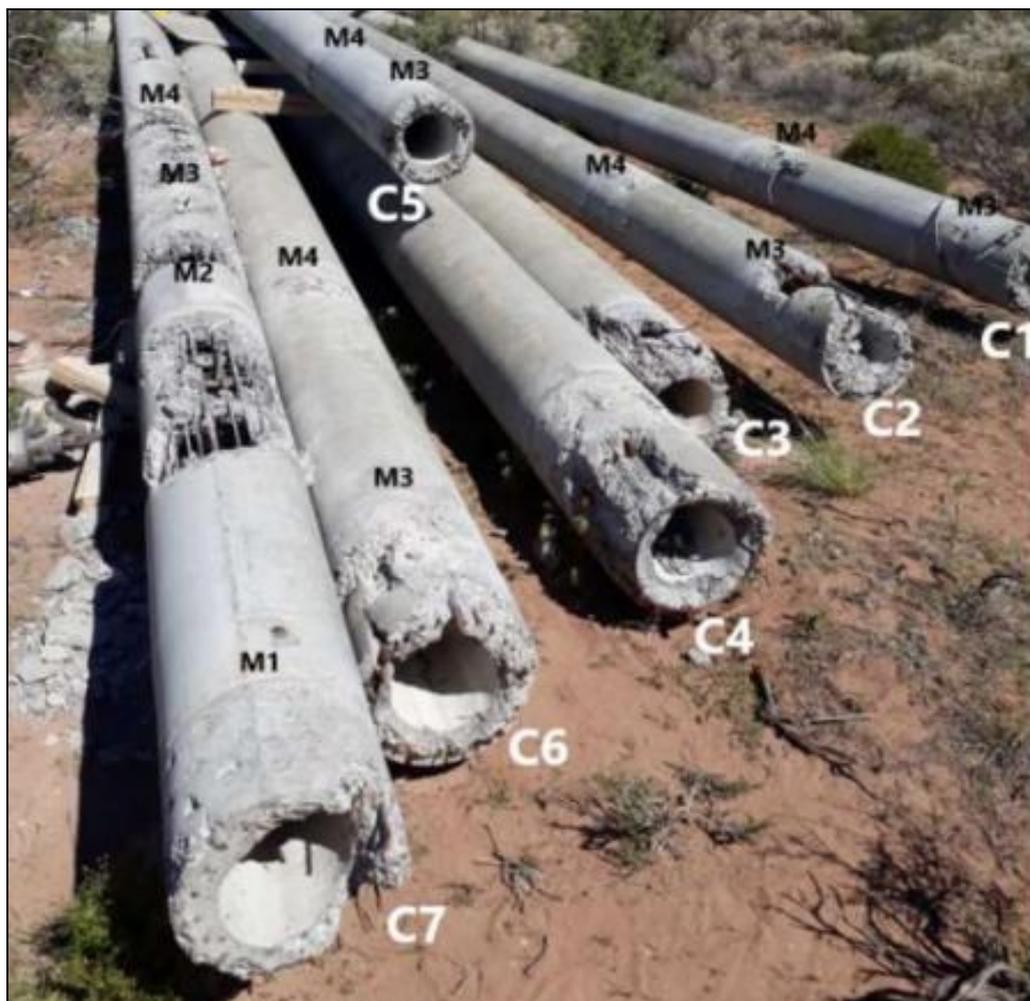
Fig. 50 - Marca de las ménsulas sobre las columnas

Lo anterior resulta coherente con la información presentada en el acta de la escribana (Referencia IV), en particular las fotografías de cada piquete en donde es posible advertir que las columnas de los piquetes 23, 24, 25, 28 y 31 fallaron en el tramo entre la 2da y 3er cruceta, las de los piquetes 26 y 27 entre la tercer y cuarta cruceta, mientras que la columna del piquete 30 había sido retirada al momento de labrada el acta por lo cual no pudo constatar su situación de colapso (corresponde a la que demolieron entera para poner otra en su lugar).

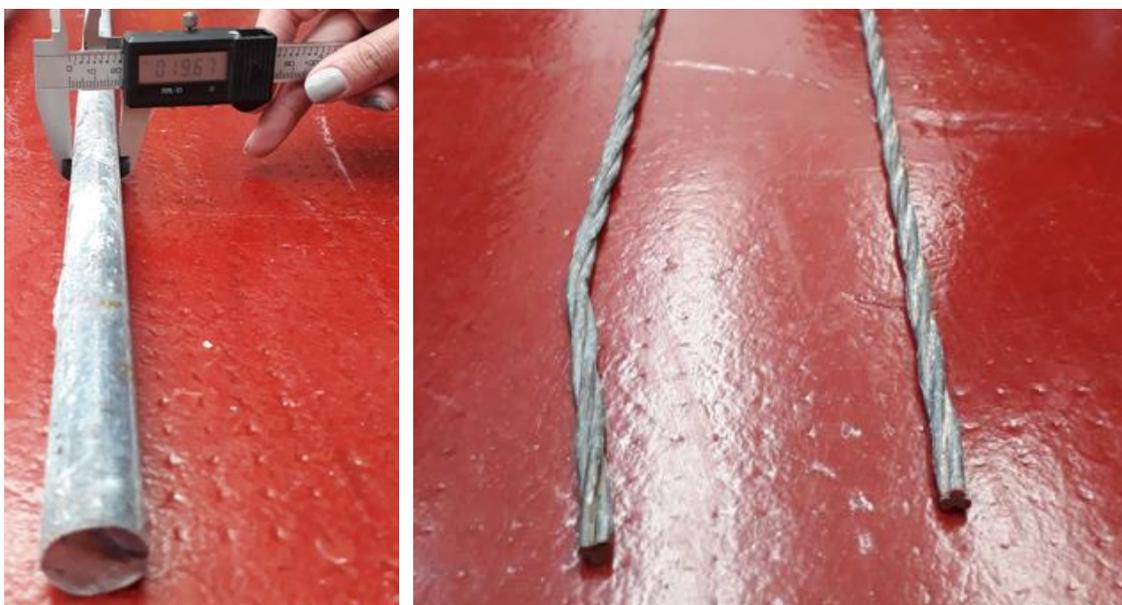
Fig. 51 - Armadura longitudinal de las columnas relevadas

En el extremo superior de la columna que se encontraba entera (C7) se observó únicamente 20 cordones de pretensado. En las columnas restantes, en las secciones de rotura, se observó los 20 cordones de pretensado y 5 barras de refuerzo de diámetro 20 mm.

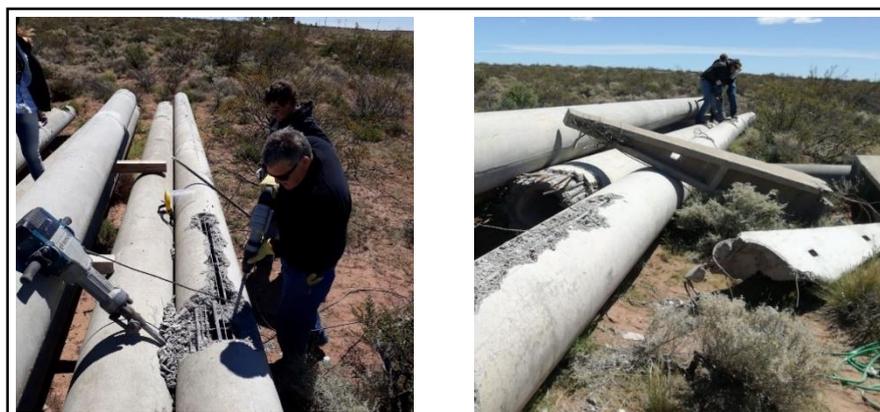
Fig. 52 - Rotura de columna C7 mediante martillos rotopercutores

Las columnas mantienen los 20 cordones de pretensado en toda su longitud (armadura tesa). En cuanto a la armadura longitudinal convencional, ésta se va incrementando desde la cima a la base de acuerdo a la siguiente distribución (Fig. 53):

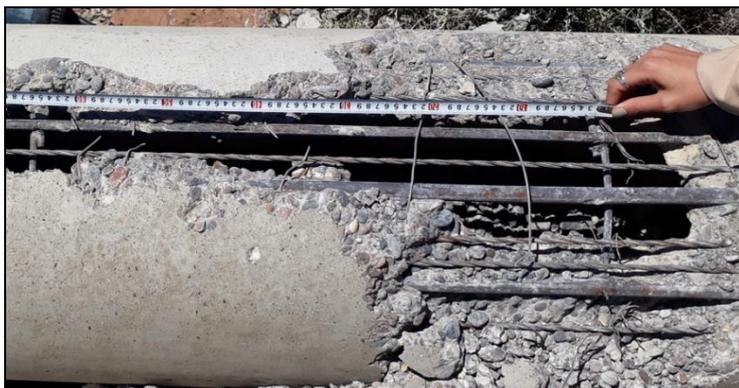
Además, se observó que las torres no poseen armadura transversal resistente (de corte y torsión), sólo presentan estribos lisos de 8mm de diámetro cada 65 cm con fines meramente constructivos, es decir, con el objetivo de mantener en su lugar la armadura longitudinal al momento del colado del hormigón (Fig. 54).

Fig. 54 - Separación de la armadura transversal

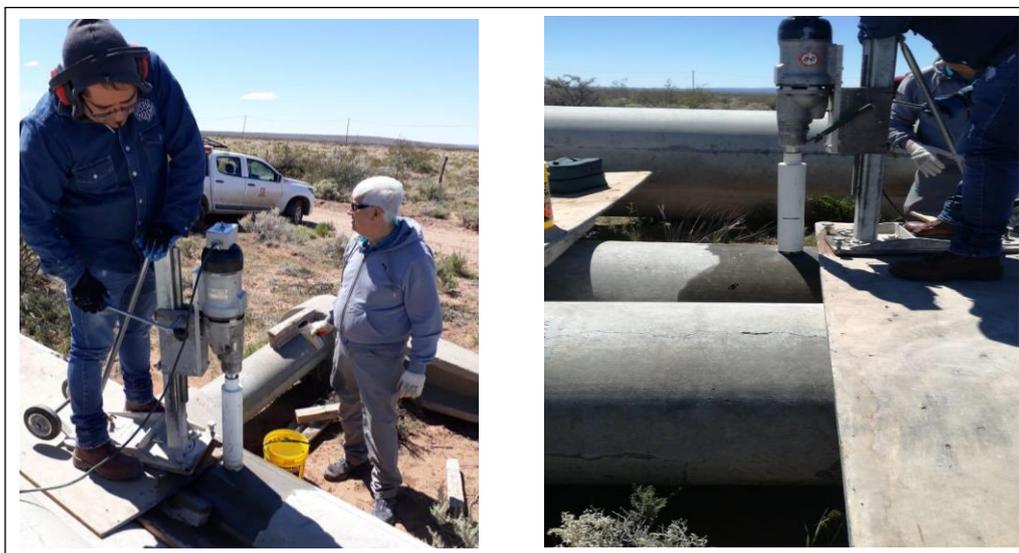
Para la extracción de los testigos se utilizó como marco de referencia la Norma IRAM 1551: “Extracción, preparación y ensayo de testigos de hormigón endurecido” y como herramienta la máquina saca testigos con broca de 70 mm de diámetro (Fig. 55).

Fig. 55 - Máquina extractora de testigos de hormigón

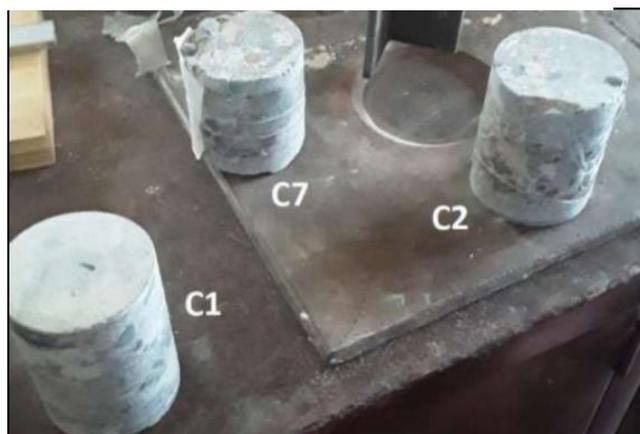
- Testigo C1 de la columna N°1: Dimensiones 70 mm x 98 mm (Fig. 56 izq.)
- Testigo C2 de la columna N°2: Dimensiones 70 mm x 85 mm (Fig. 56 cent.)
- Testigo C7 de la columna N°7: Dimensiones 70 mm x 70 mm (Fig. 56 der.)

Fig. 56 - Testigos de hormigón extraídos

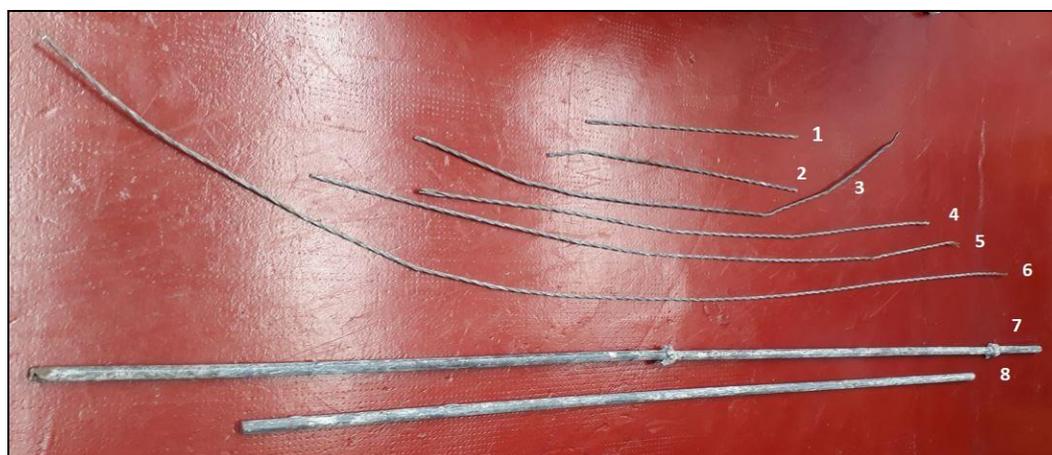
Fig. 57 - Muestras extraídas de la armadura longitudinal

- Cordón de pretensado 3x3mm de diámetro por 0,59 m de longitud. (Fig. 57-1)
- Cordón de pretensado 3x3mm de diámetro por 0,68 m de longitud. (Fig. 57-2)
- Cordón de pretensado 3x3mm de diámetro por 1,30 m de longitud. (Fig. 57-3)
- Cordón de pretensado 3x3mm de diámetro por 1,40 m de longitud. (Fig. 57-4)
- Cordón de pretensado 3x3mm de diámetro por 1,70 m de longitud. (Fig. 57-5)
- Cordón de pretensado 3x3mm de diámetro por 2,40 m de longitud. (Fig. 57-6)
- Barra lisa 20mm de diámetro por 2,46 m de longitud. (Fig. 57-7)
- Barra lisa 20mm de diámetro por 1,87 m de longitud. (Fig. 57-8)

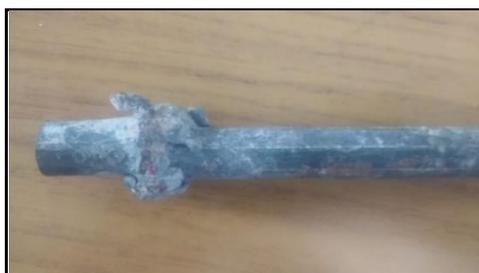
Fig. 59 - Unión soldada en barra lisa de armadura longitudinal

En las dos barras de las que se extrajo las probetas se observó la presencia de uniones soldadas (Fig. 59), por lo que se solicitó un estudio metalográfico para caracterizar la soldadura¹³ y un ensayo de tracción sobre la barra con unión soldada¹⁴.

¹⁴ Consultar el ANEXO L para ver el informe completo “Evaluación estructural y de comportamiento mecánico - Soldadura en Barras ¾” de columnas de LAT 132 Cutral Co - Zapala”.

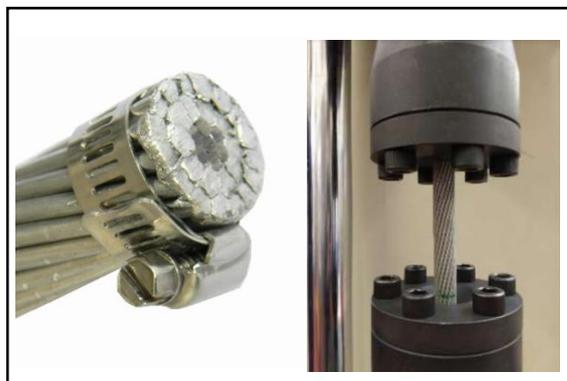
Fig. 60 - Conductor 150/25 y ensayo del conjunto completo

Los ensayos fueron realizados sobre 3 muestras (A, B y C) obtenidas en campo de varios metros de longitud cada uno, de un conductor tipificado como 150/25 (Fig. 60) compuesto por dos capas de alambres de aluminio con un total de 26 hilos de 2,65 mm de diámetro y un alma de acero de 7 hilos de 2,05 mm de diámetro cada uno. De estas muestras se obtuvieron probetas del cable completo, del alma completa, y de hilos individuales tanto del alma de acero como de los hilos de aluminio.

se optó por la evaluación del alma de acero completa, de los hilos que la integran y, finalmente, de los hilos de aluminio que completan el conjunto.

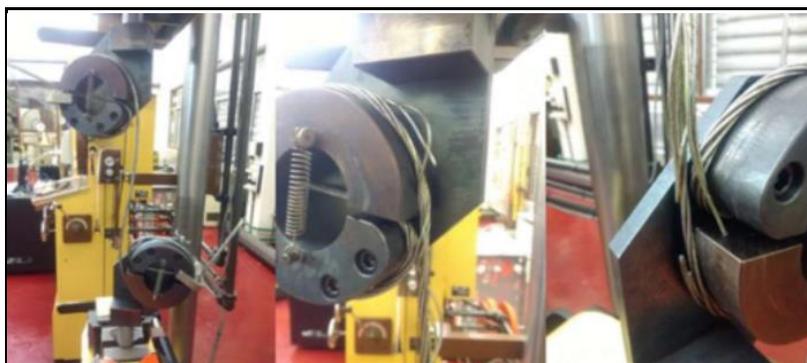
Fig. 61 - Ensayo de alma completa

Se ensayaron 2 probetas del alma completa en la Máquina Universal Wolpert en escala de 100 kN (Fig. 61). Para la sujeción de las muestras a la máquina se utilizó un sistema de construcción propio, tipo cabrestante, que trabaja por el principio de freno de prony.

Se determinó una carga última de rotura de 34 KN. $P_u^{ALMA} = 34 \text{ KN}$

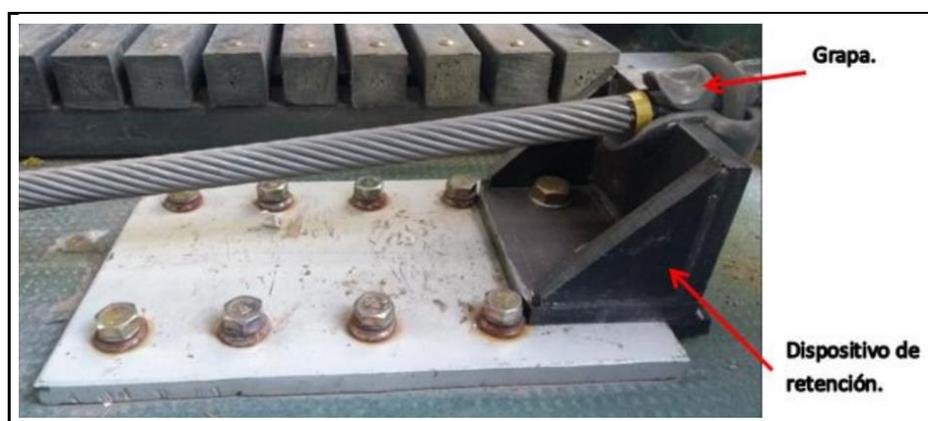
Fig. 62 - Dispositivo de retención de grapa

Se ensayaron 3 muestras de cable conductor - grapa pertenecientes a la línea de transmisión colapsada. El sistema cable - grapa se ensayó tal cual fue recibido, es decir, no se modificó el ajuste de los pernos de sujeción de la grapa. Para la ejecución del ensayo solicitado, se fabricó un sistema de retención de la grapa (Fig. 62).

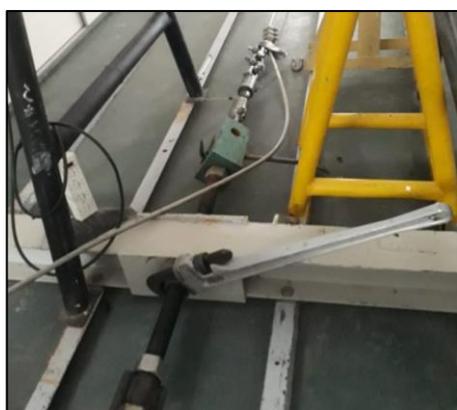
Fig. 63 - Torillo de tracción

La fuerza de tiro del cable se realiza mediante un tornillo de tracción (Fig. 63) dispuesto en el laboratorio de ensayos de conductores (LEC) y se determina su valor mediante una celda de carga monitorizada (Fig. 64).

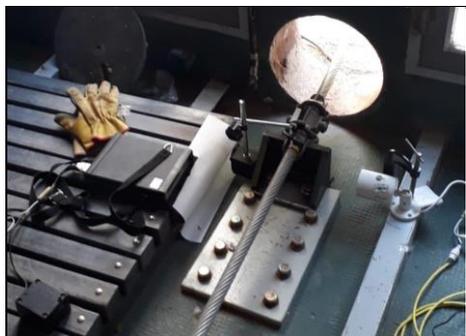
Fig. 65 - Cámara de video y monitoreo de celda de carga

Para registrar la fuerza aplicada al momento del deslizamiento relativo del conjunto se utilizó una cámara de video (Fig. 65) que permitía la visualización simultánea de ambos.

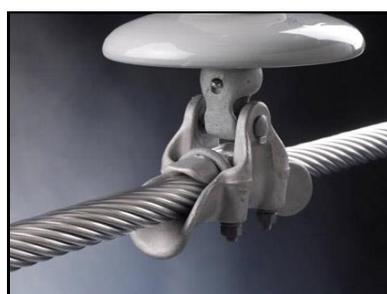
Fig. 67 - Grapa de sujeción

Las imágenes que se presentan a continuación permiten entender mejor el sistema de vinculación entre la cadena de aisladores y el cable conductor generado por la grapa de sujeción. No pertenecen al sistema ensayado, pero son muy similares.

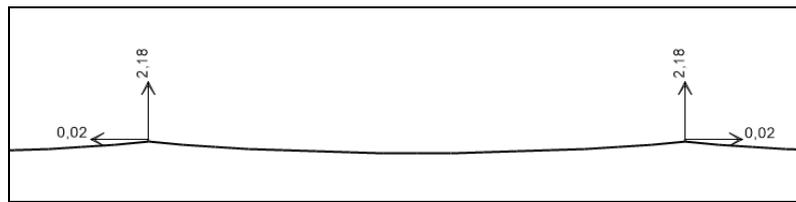
Fig. 93 - Reacciones en la ménsula (F_v) y (F_h) p/ Manguito uniforme en todos los vanos

Tabla 52 - Esfuerzos sobre el conductor (F_t) y sobre la ménsula (F_v)

Esp. de manguito	FT s/Conductor [KN]	FV s/Ménsula [KN]	FH s/Ménsula [KN]
0	8,50	1,53	0
1 cm	10,81	2,18	0
2 cm	15,31	3,31	0
3 cm	21,07	4,93	0
4 cm	27,77	7,03	0
5 cm	35,21	9,61	0
6 cm	43,26	12,67	0
7 cm	51,82	16,22	0
8 cm	60,83	20,26	0

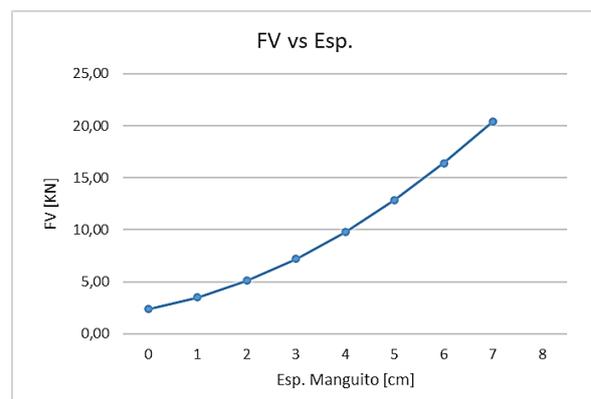
Fig. 95 - Esfuerzos sobre la ménsula (F_v) p/ Manguito uniforme en todos los vanos

Este escenario, además de maximizar el esfuerzo de tiro sobre el conductor, maximiza la reacción vertical sobre las ménsulas.

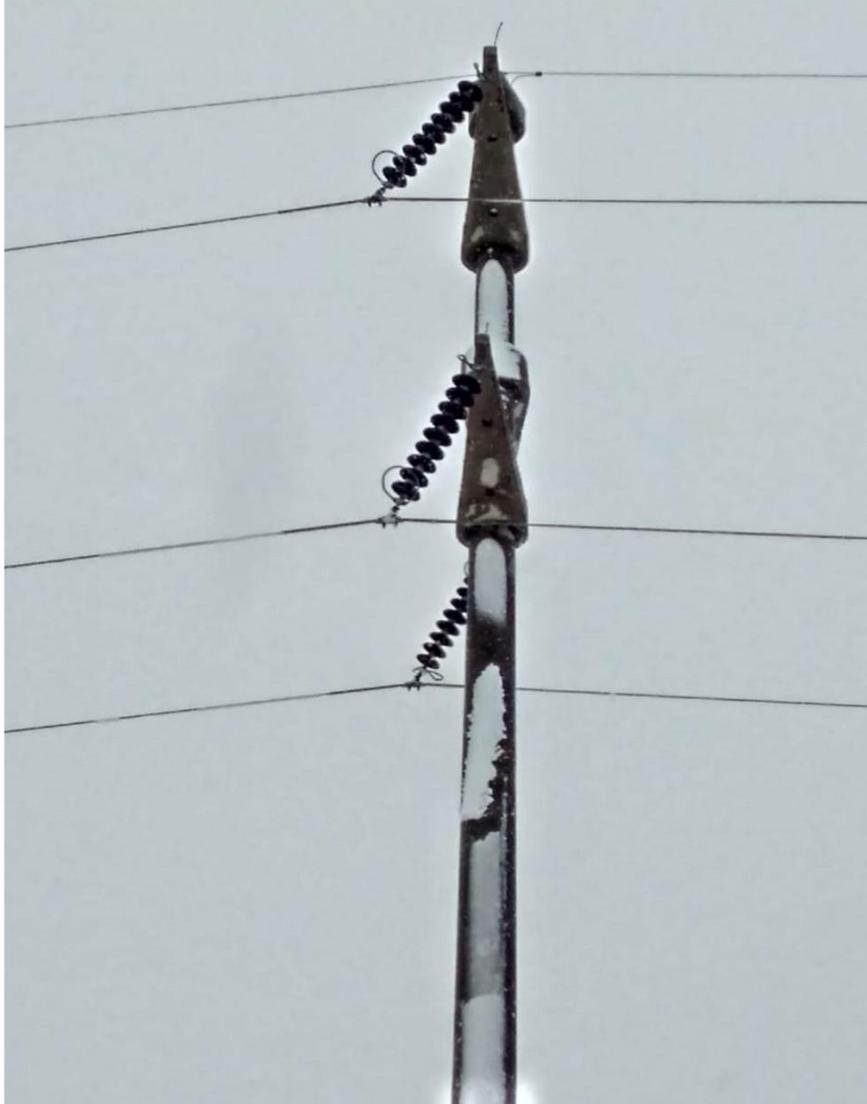
Acumulación vertical

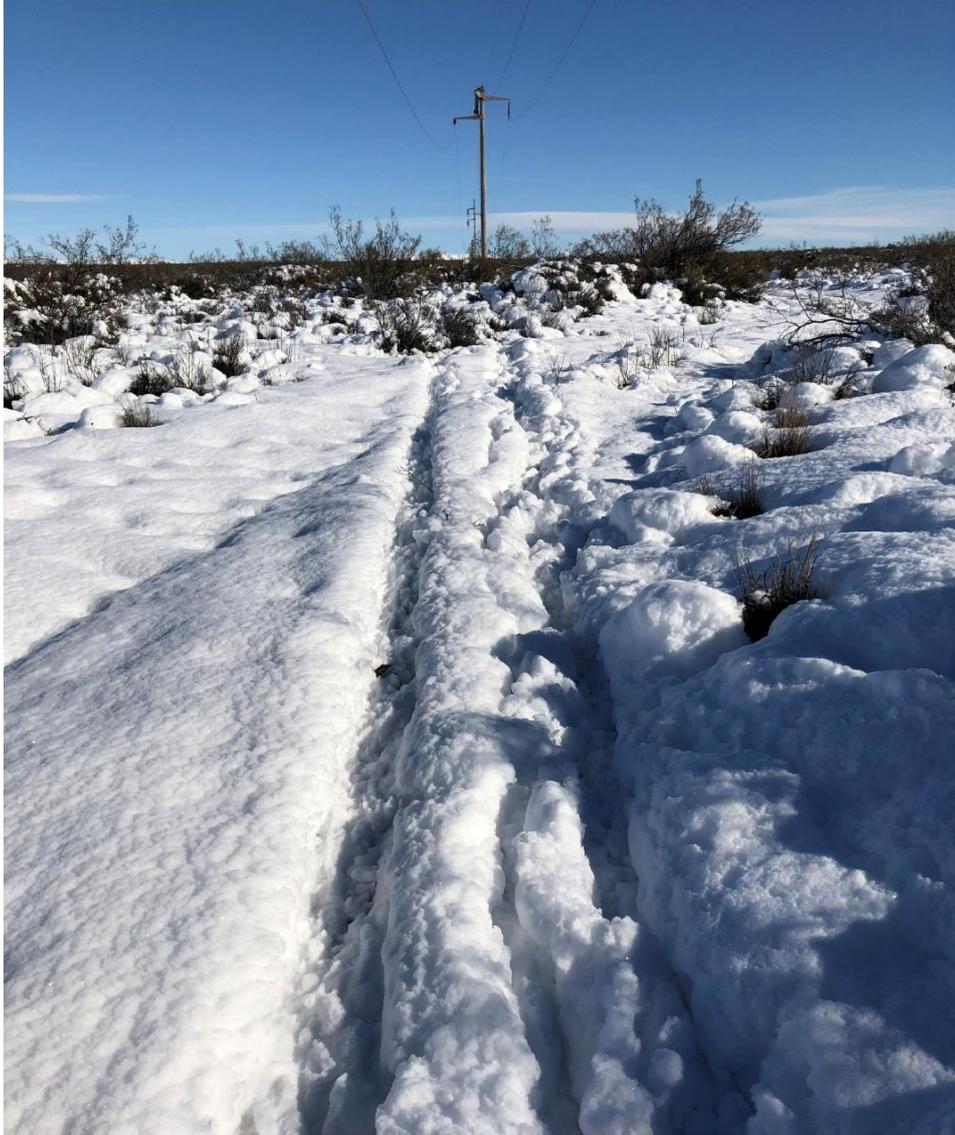
Rastro en el suelo

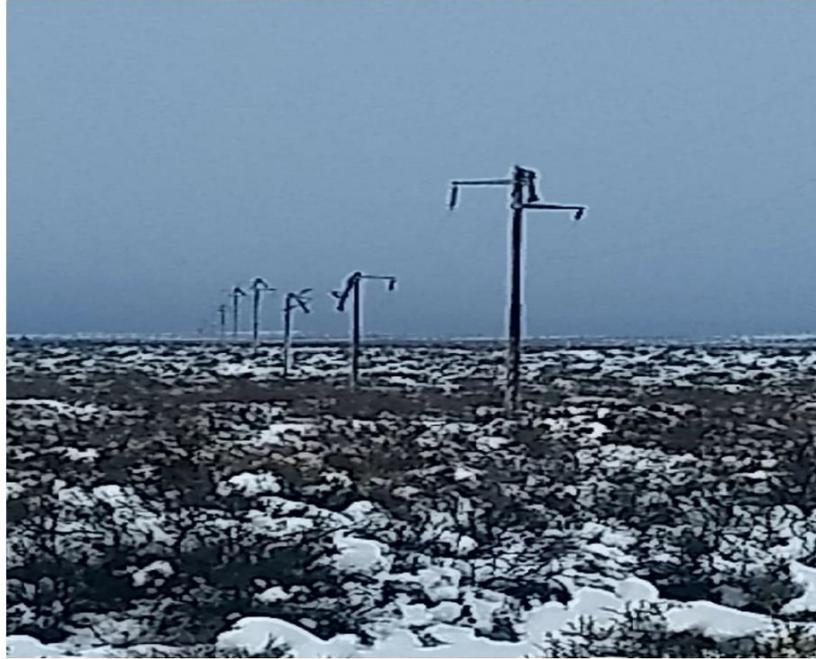
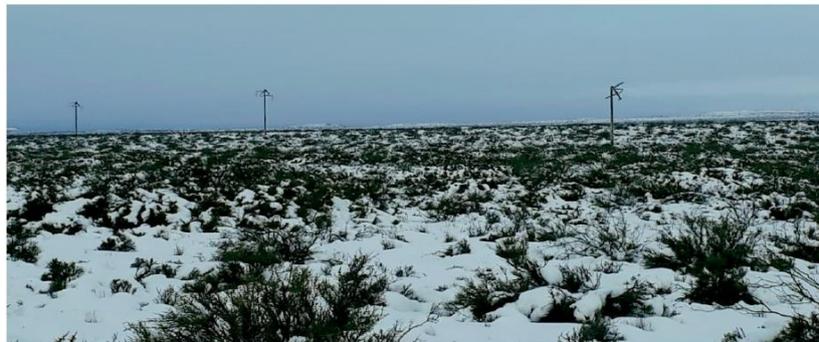
Otras fotos donde se puede ver la magnitud del evento mencionado.

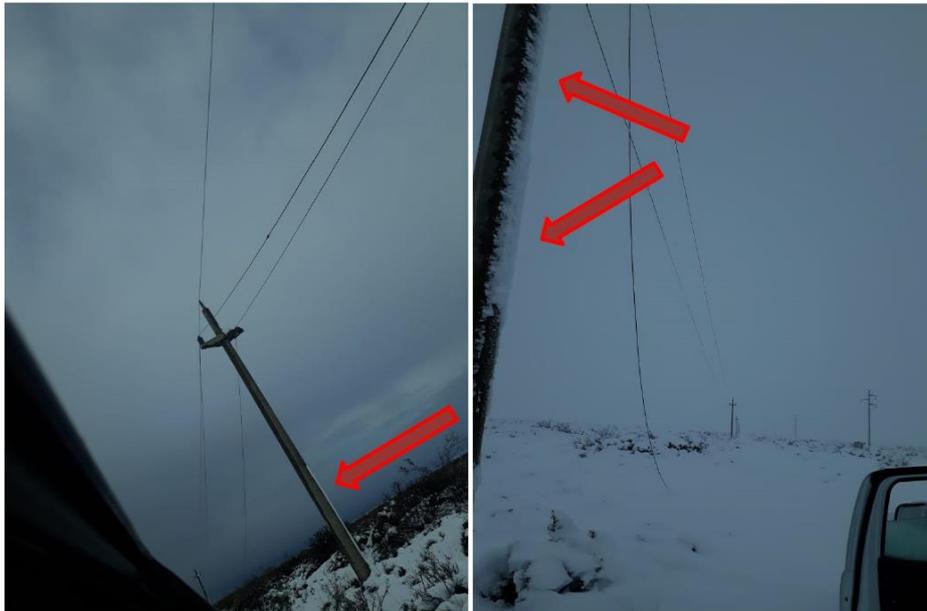
Esto sucede en la misma franja donde transcurre el evento de mayor envergadura, sobre la línea de transmisión de 132kV, se anexan fotos.

Acumulacion de vertical en las columnas

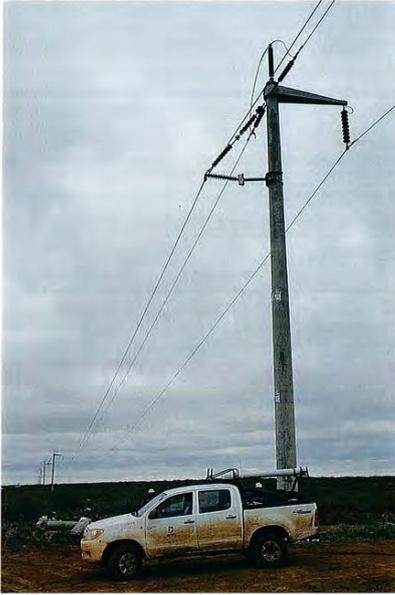
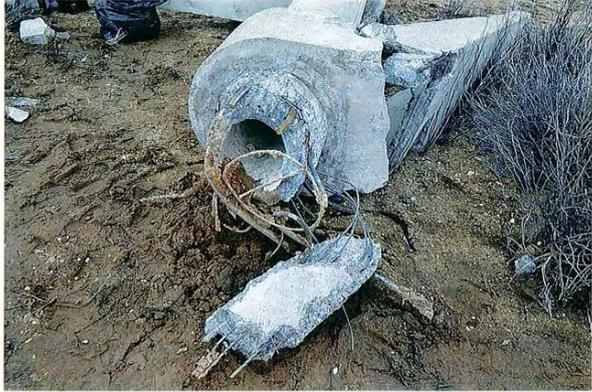
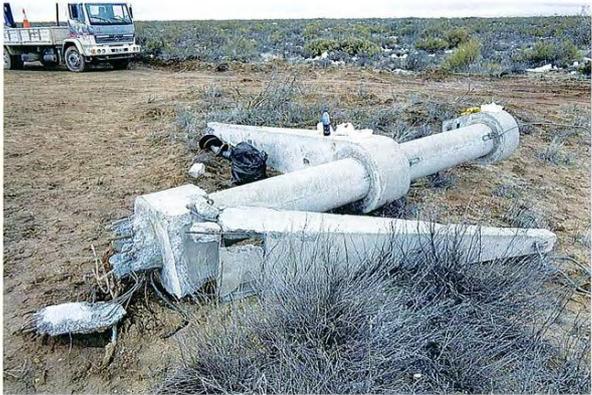
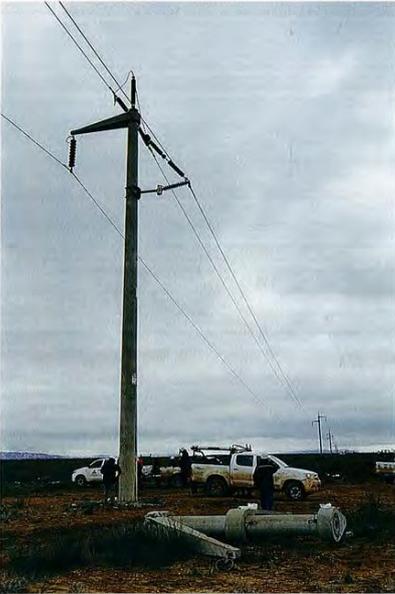
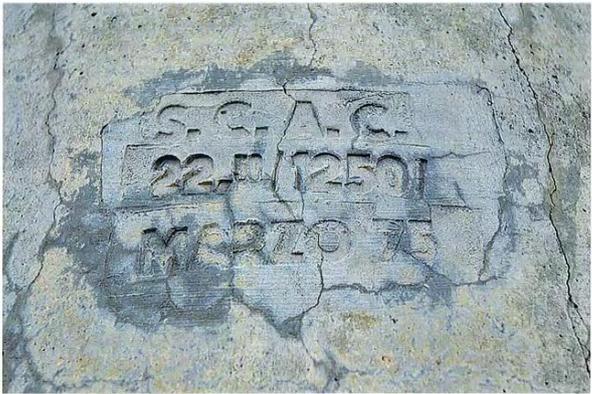
CERTIFICADO: Que las cinco fotografías impresas en el anverso de la presente foja, que lleva mi firma y sello, son copia fiel de lo observado, y corresponden al Piquete N° 27, según consta en escritura número Ciento veintitrés, pasada ante mí en el día de la fecha al folio 329 del protocolo único a mí cargo. Neuquén, 27 de Julio de 2018.-

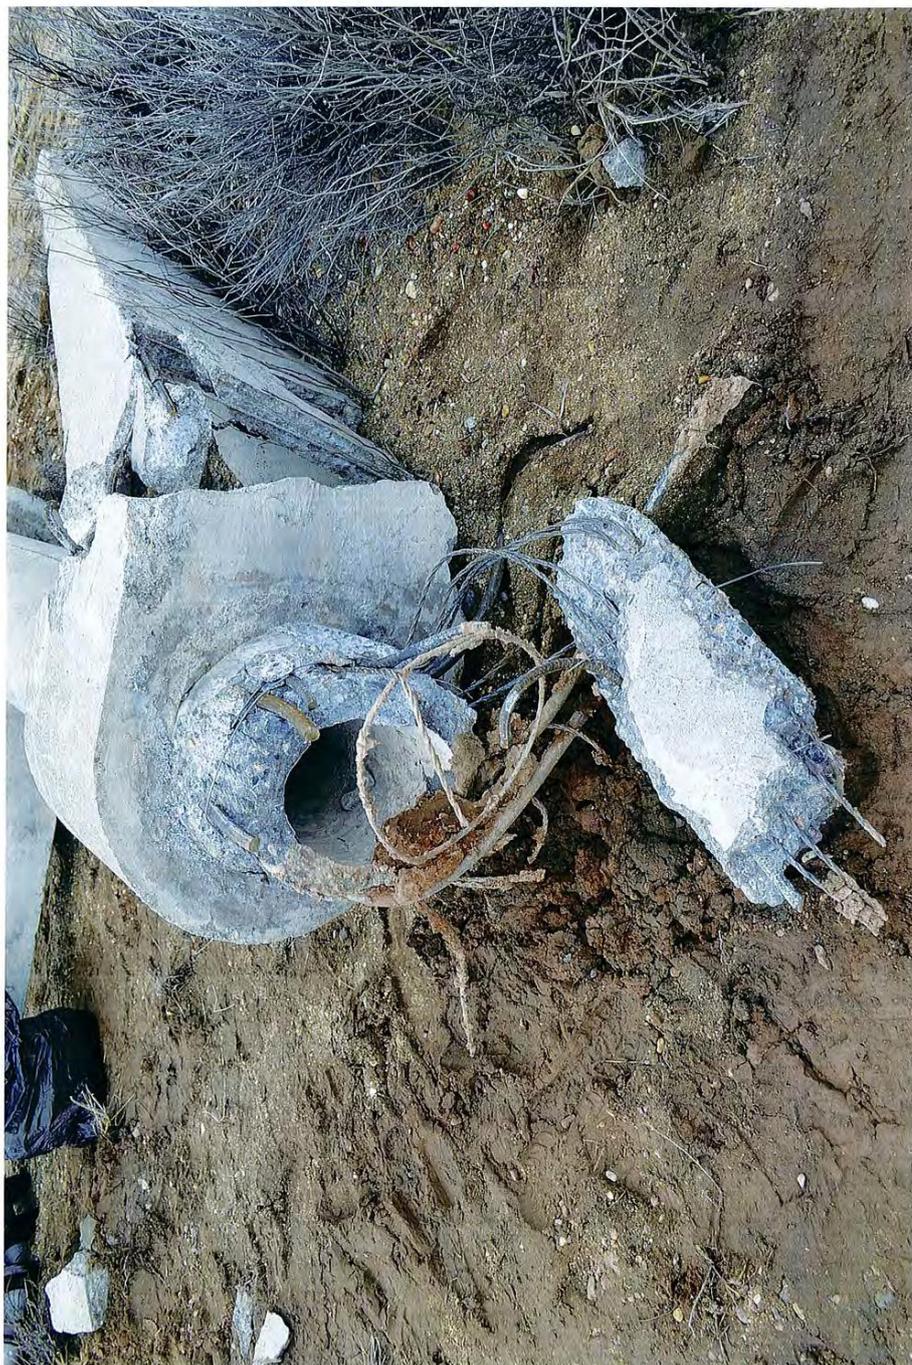
CERTIFICO: Que la fotografía impresa en el anverso de la presente foja, que lleva mi firma y sello, es copia fiel de lo observado, y corresponde al Piquete N° 27, según consta en escritura número Ciento veintitrés, pasada ante mí en el día de la fecha al folio 329 del protocolo único a mí cargo. Neuquén, 27 de Julio de 2018.-
