UNIVERSIDAD NACIONAL DEL COMAHUE
FACULTAD DE INGENIERÍA
DEPARTAMENTO DE INGENIERÍA CIVIL

PROYECTO INTEGRADOR PROFESIONAL

DETERMINACIÓN DEL CAUSAL DE FALLA
DE LA LÍNEA DE ALTA TENSIÓN LAT - 132 KV
TRAMO CUTRAL CO - ZAPALA

Neuquén - Argentina - 2022

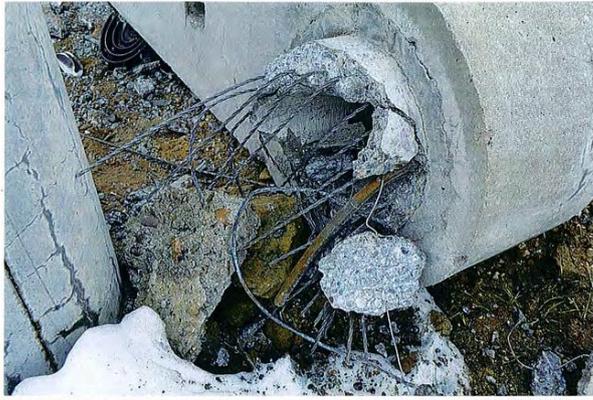
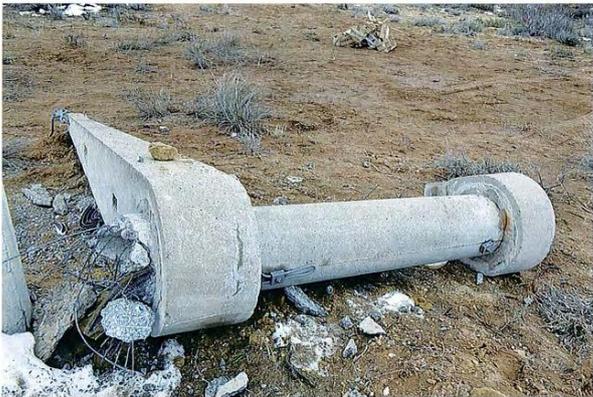
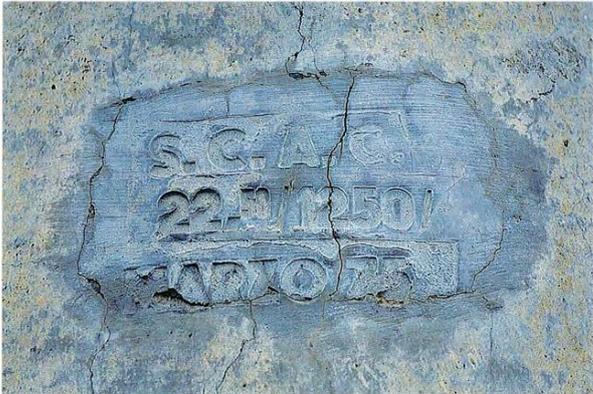
CERTIFICO: Que las cinco fotografías impresas en el anverso de la presente foja, que lleva mi firma y sello, son copia fiel de lo observado, y corresponden al Piquete N° 28, según consta en escritura número Ciento veintitrés, pasada ante mí en el día de la fecha al folio 329 del protocolo único a mí cargo. Neuquén, 27 de Julio de 2018.-

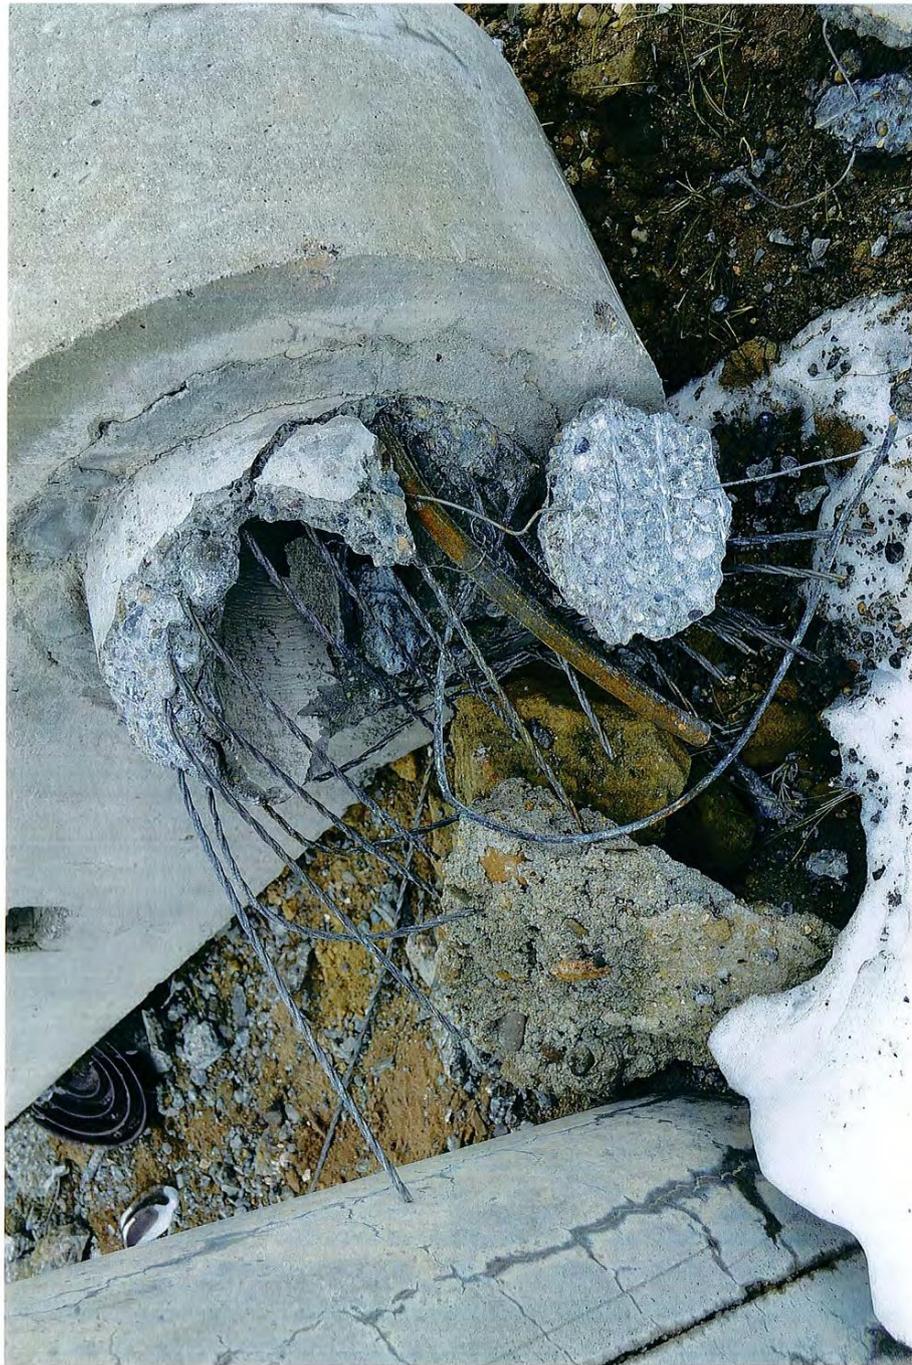
CERTIFICADO: Que la fotografía impresa en el anverso de la presente foja, que lleva mi firma y sello, es copia fiel de lo observado, y corresponde al Piquete N° 28, según consta en escritura número Ciento veintitrés, pasada ante mí en el día de la fecha al folio 329 del protocolo único a mí cargo. Neuquén, 27 de Julio de 2018.-

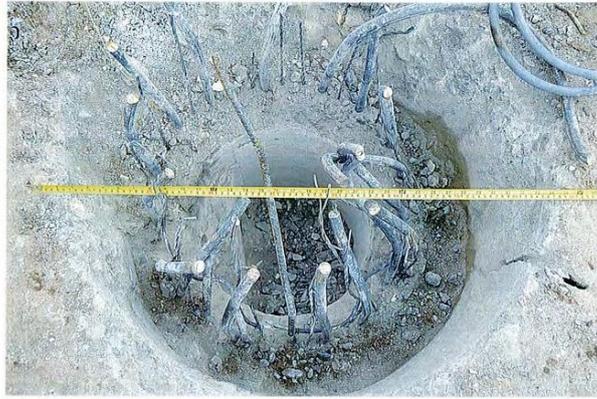
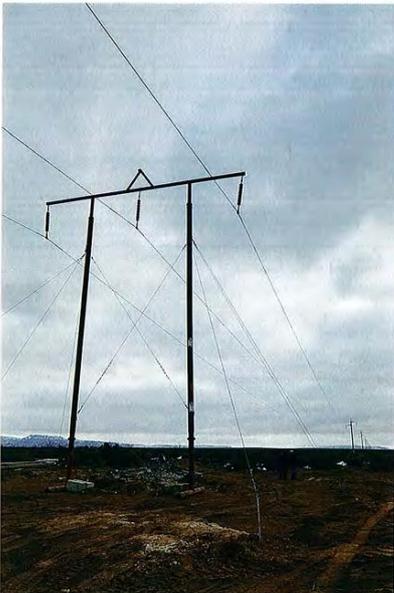
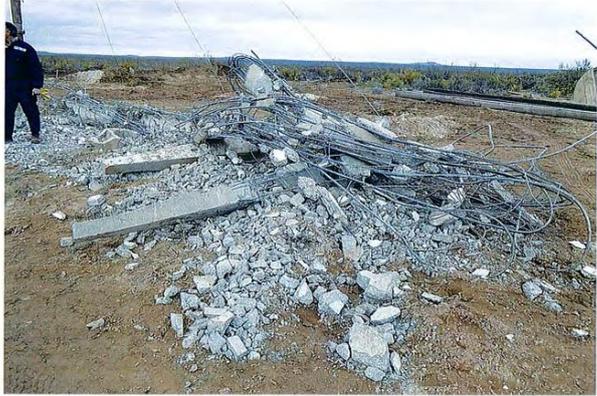
CERTIFICO: Que las cuatro fotografías impresas en el anverso de la presente foja, que lleva mi firma y sello, son copia fiel de lo observado, y corresponden al Piquete N° 30, según consta en escritura número Ciento veintitrés, pasada ante mí en el día de la fecha al folio 329 del protocolo único a mí cargo. Neuquén, 27 de Julio de 2018.-

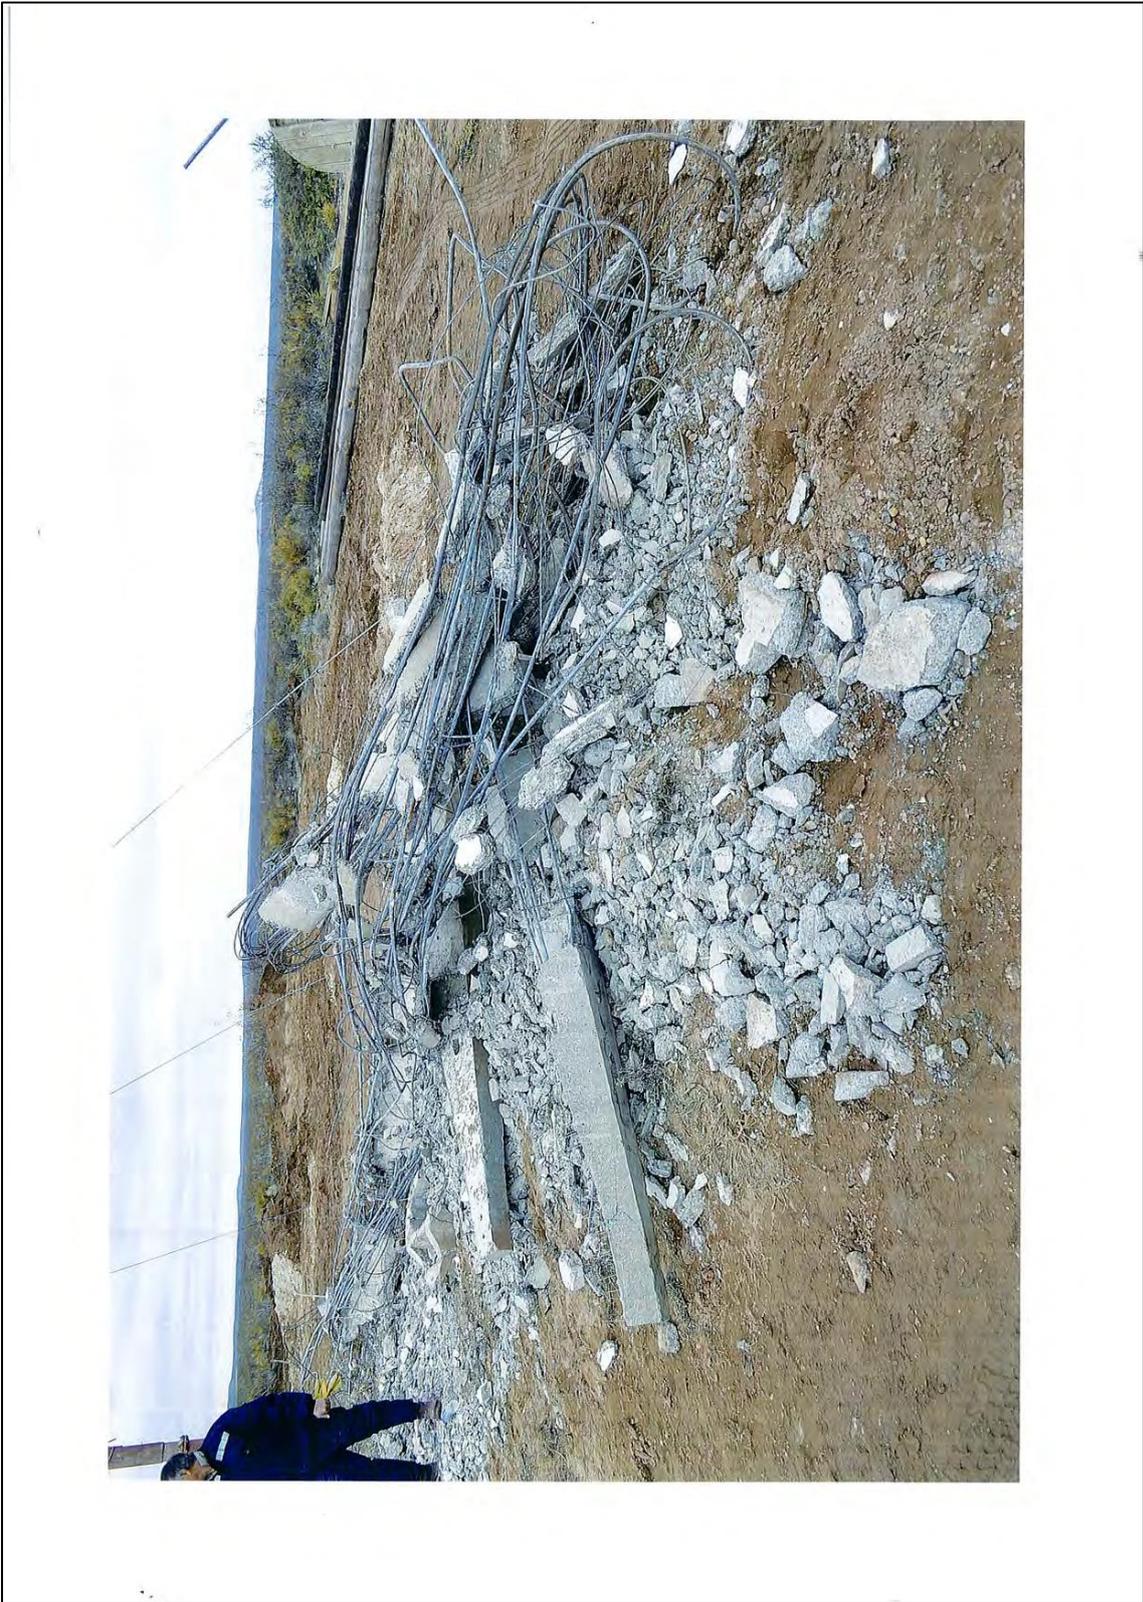
CERTIFICADO: Que la fotografía impresa en el anverso de la presente foja, que lleva mi firma y sello, es copia fiel de lo observado, y corresponde al Piquete N° 30, según consta en escritura número Ciento veintitrés, pasada ante mí en el día de la fecha al folio 329 del protocolo único a mí cargo. Neuquén, 27 de Julio de 2018.-

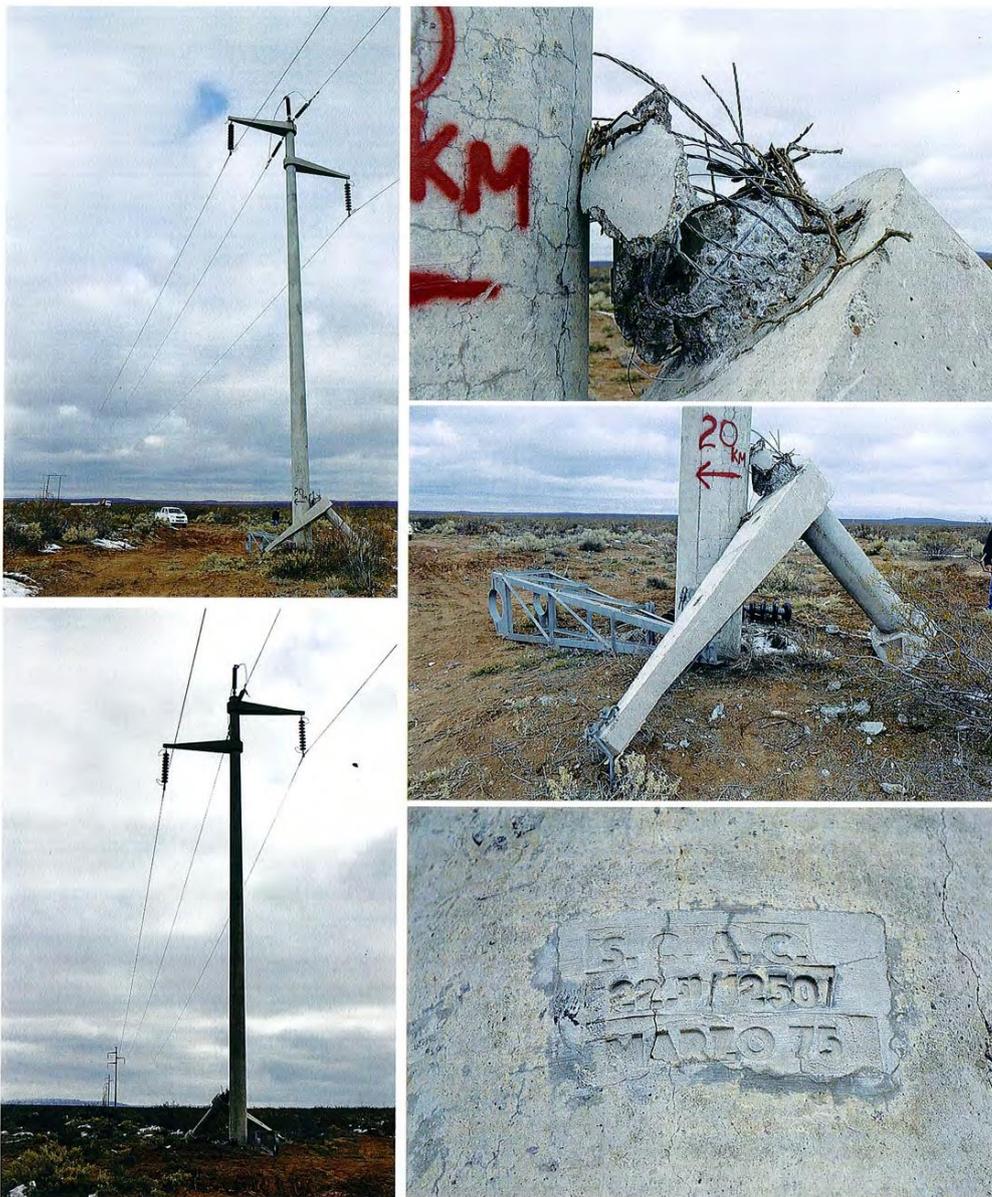
CERTIFICO: Que las cinco fotografías impresas en el anverso de la presente foja, que lleva mi firma y sello, son copia fiel de lo observado, y corresponden al Piquete N° 31, según consta en escritura número Ciento veintitrés, pasada ante mí en el día de la fecha al folio 329 del protocolo único a mí cargo. Neuquén, 27 de Julio de 2018.-

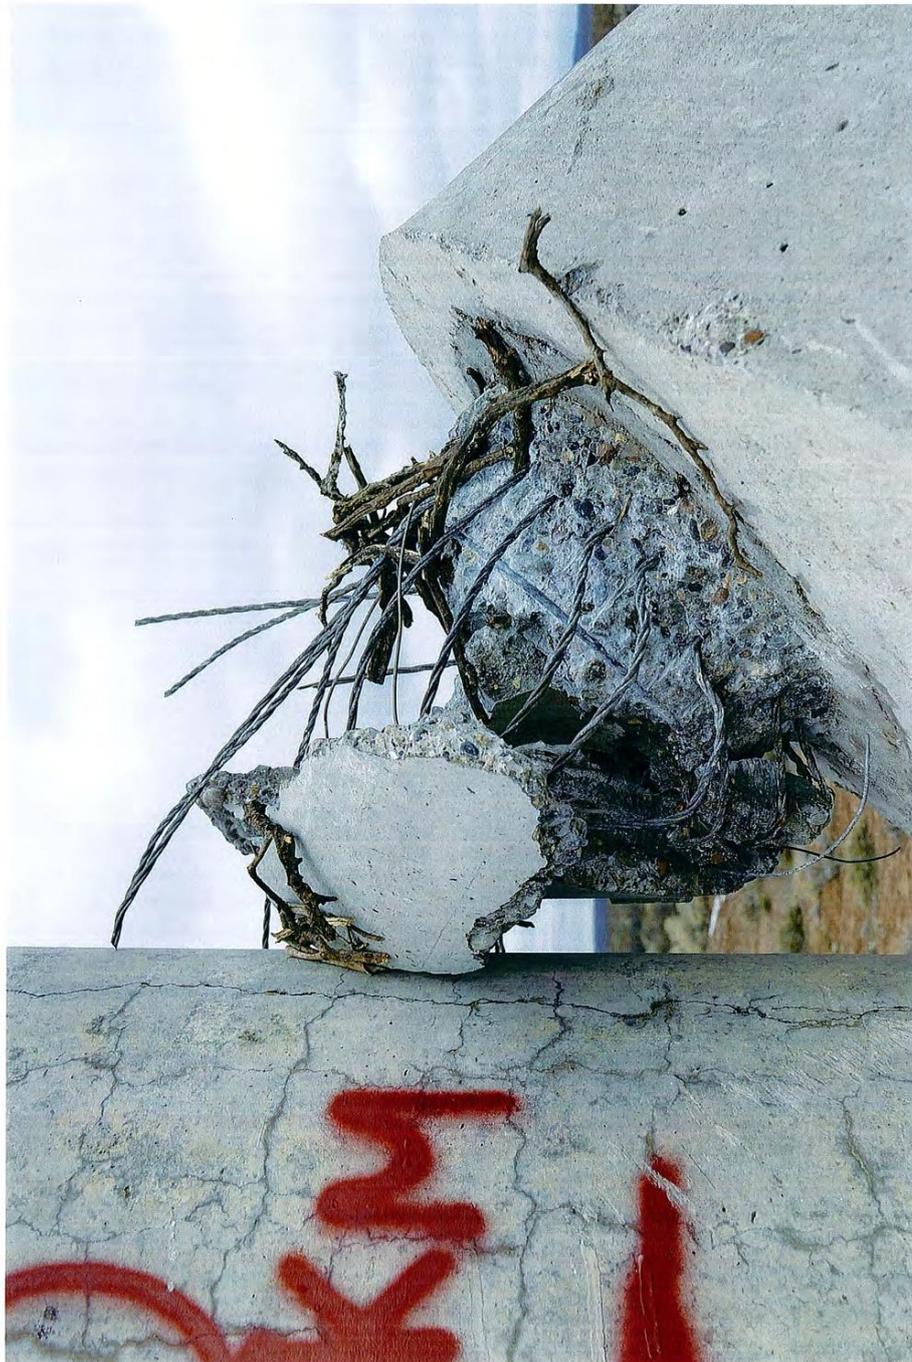
CERTIFICADO: Que la fotografía impresa en el anverso de la presente foja, que lleva mi firma y sello, es copia fiel de lo observado, y corresponde al Piquete N° 31, según consta en escritura número Ciento veintitrés, pasada ante mí en el día de la fecha al folio 329 del protocolo único a mí cargo. Neuquén, 27 de Julio de 2018.-

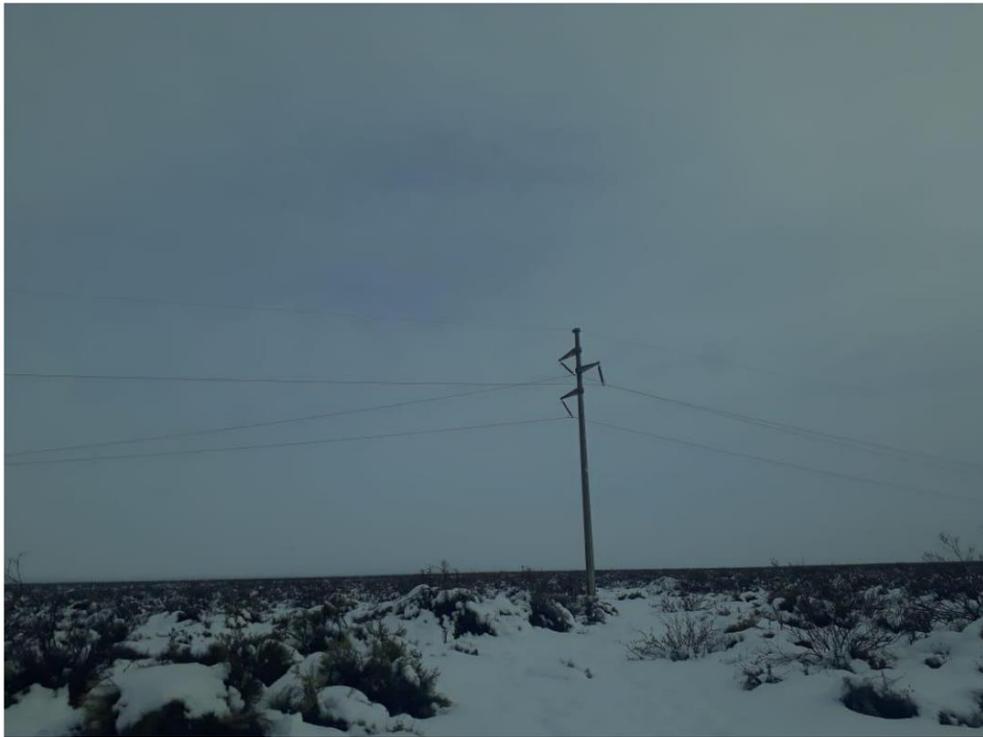
Día 19/07/2018 sale de servicio la línea LAT-132KV Cutral-co Zapala por razones climática. Factores que se desconocen donde se quiebran rompen 8 columnas de H°G SUSPENSIÓN SIMPLE y Se cortan conductores en un Retención Doble . Adjunto fotos de las columnas conductores y manguitos de hielo en los conductores.

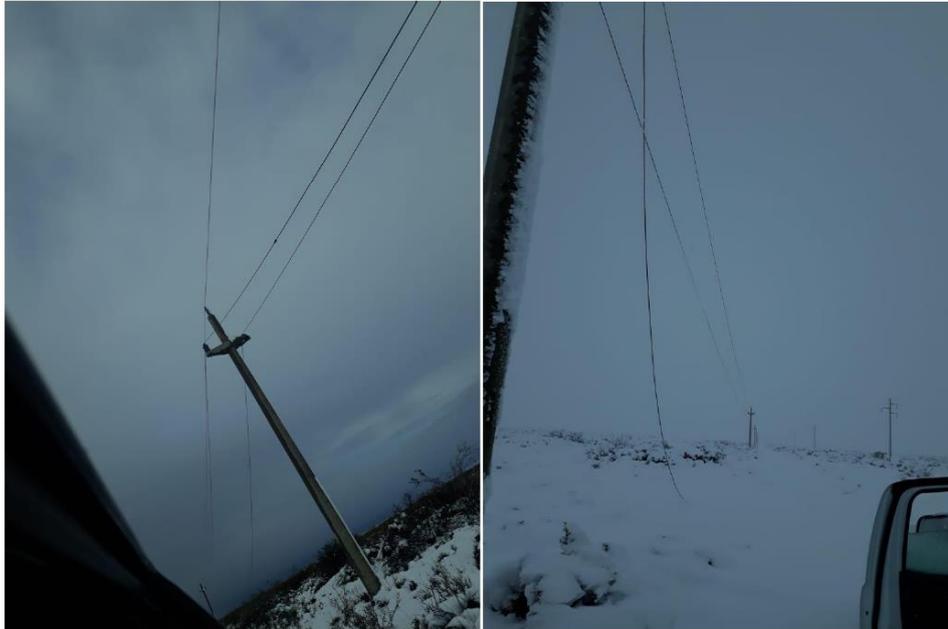
Día 19/07/2018 sale de servicio la línea LMT 33KV Cutral-co Zapala por factores climáticos donde se corta los conductores en fase-S fase-T fase-R y desprendimiento en más de 20 piquetes las atadura. En otras columnas se rompen las crucetas de hormigón y gira algunas otras, en otros piquetes arrasa con los pernos centrales.

Adjunto fotos en otros vanos con mangos de hielo lo que causa también cortar la distancia de la misma.

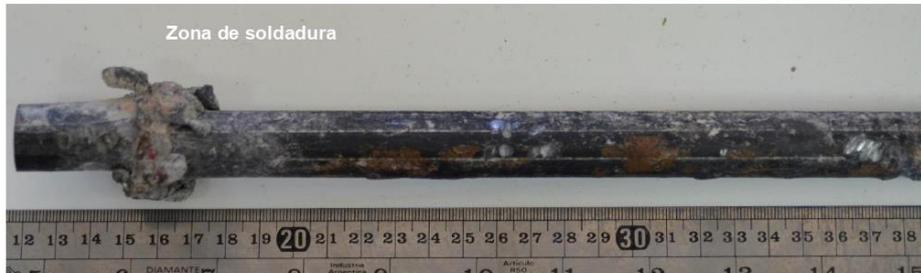
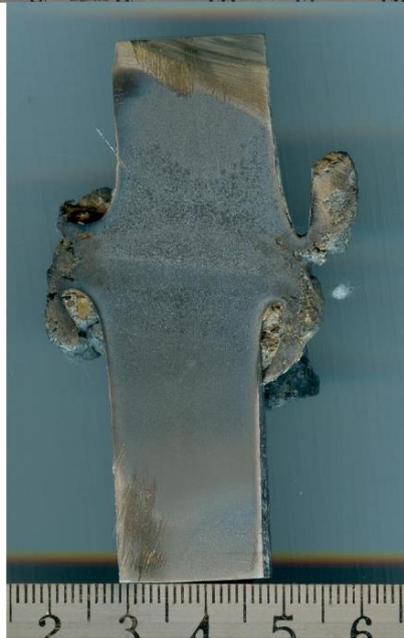
Figura 1: Muestra recibida y probeta preparada.

Se recibe en el Laboratorio una muestra soldada perteneciente a las columnas colapsadas de las líneas de 132KV Cutral Co – Zapala. Según lo informado la probeta pertenece a la muestra N° 2. El objetivo es caracterizar la soldadura presente para lo cual se obtiene un corte longitudinal en la zona de unión. La figura 1 corresponde a la muestra recibida y a la probeta preparada.

Probeta preparada

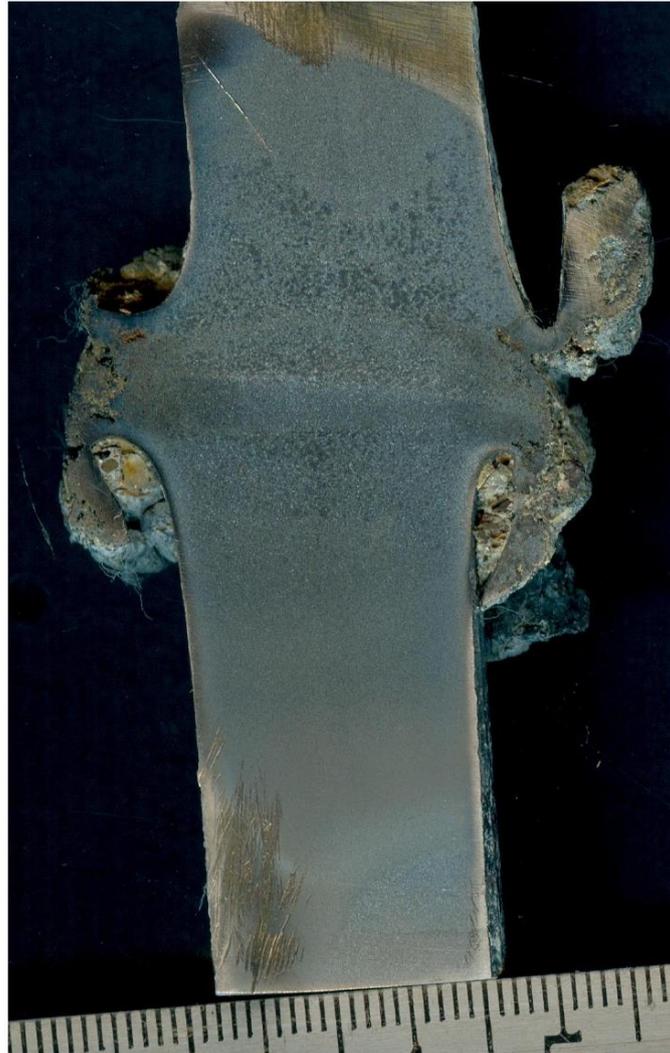
Figura 2: Macrografía de la muestra analizada

La figura 2 muestra una macrografía de la probeta en la misma se observa la zona de unión, los cambios microestructurales y el material remanente.

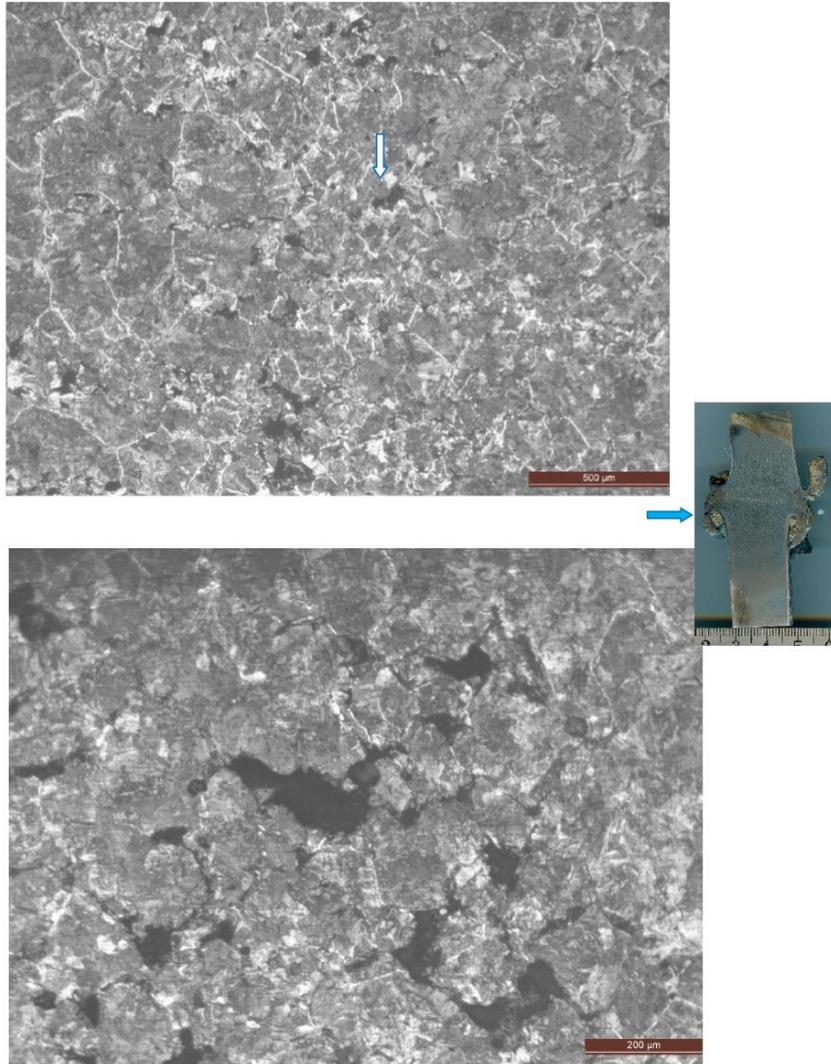
Figura 4: Microestructura en la zona de soldadura la zona oscura es porosidad.

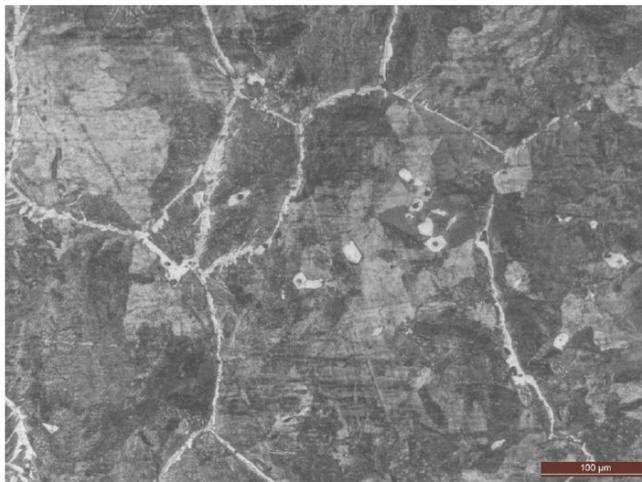
Figura 6: Microestructura en la zona afectada por calor

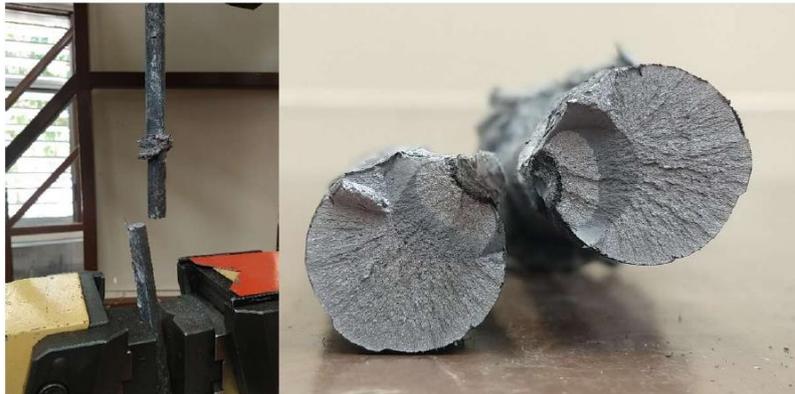
Más llamativo aún es que el material no haya experimentado ningún tipo de proceso de reducción de diámetro (estricción $\cong 0$), es decir que la fractura de la probeta se produjo en la etapa de deformación plástica uniforme antes de alcanzar el valor de carga máxima del ensayo y como resultado, sin una estricción aparente.

Figura 2: Probeta ensayada y detalle de la fractura.

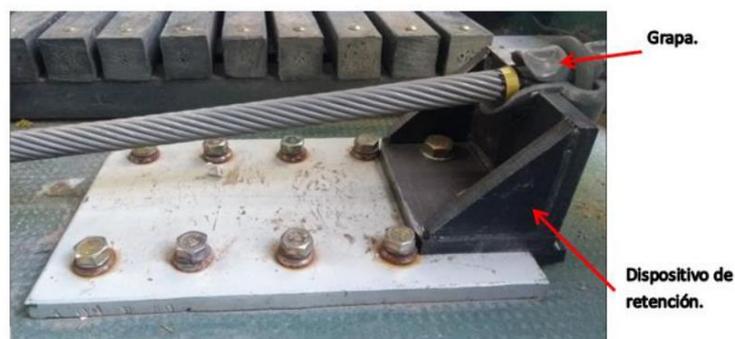
Figura 1 - Sistema de retención

Para la realización del ensayo tecnológico solicitado, se fabricó un sistema de retención de la grapa a partir de un diseño ad-hoc, tal como se puede observar en la Figura 1 - Sistema de retención.

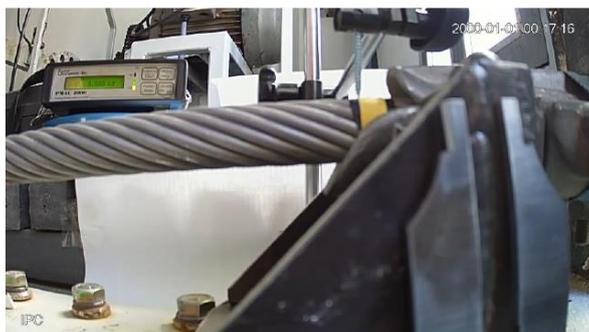
Figura 2

El tiro del cable se realiza mediante un tornillo de tracción dispuesto en el laboratorio de ensayos de conductores (LEC). Mediante una celda de carga se determina la fuerza aplicada, sin registro, con visualización en un monitor. En función de lo indicado, se dispuso la instalación de una cámara de video a los fines de registrar en tiempo real, la fuerza aplicada mediante la visualización simultánea del monitor de la celda de carga y el movimiento relativo del conductor respecto de la grapa, tomando como referencia una marca sobre el conductor respecto de un punto fijo asociado al dispositivo de retención. Detalles sobre el particular se pueden apreciar en la Figura 2.

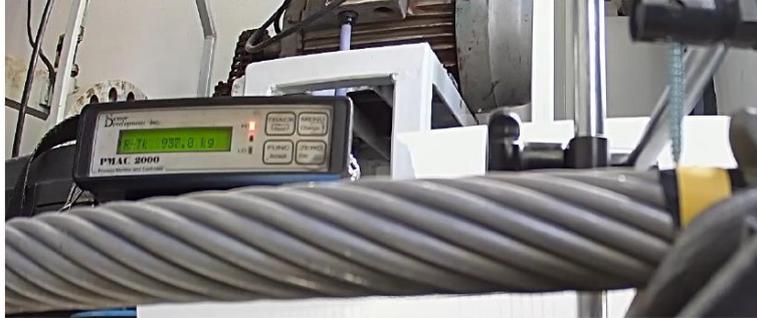
Figura 3 - Muestra 1 inicio de acomodamiento

En la Tabla 1 del apartado 4 se presentan los valores de carga obtenidos para generar el inicio de un proceso de deslizamiento sostenido. Independientemente de lo indicado, conforme al análisis de las imágenes grabadas del proceso de tiro, a partir de una fuerza promedio para las tres muestras de 770 kg se visualizó un acomodamiento del sistema morsa-conductor dentro del dispositivo de retención sin deslizamiento.

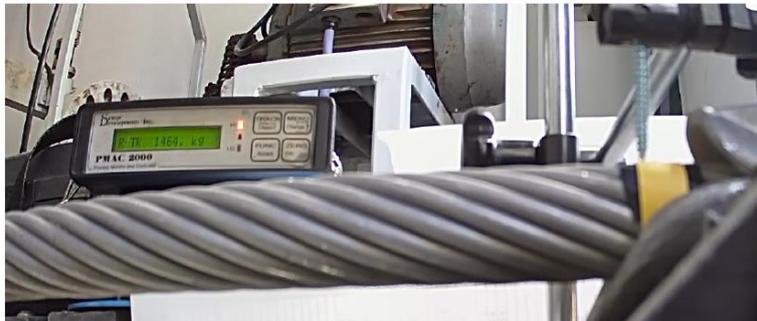
Figura 4 - Muestra 1 inicio de deslizamiento

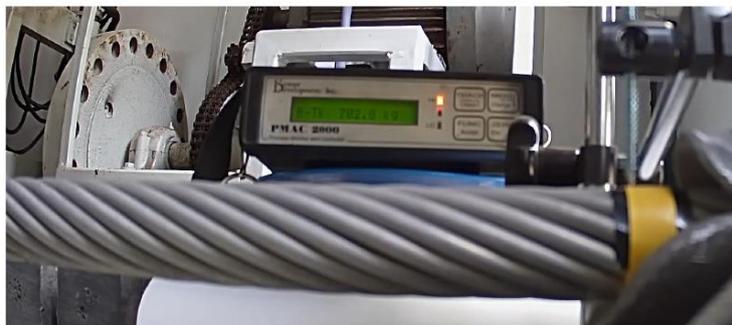
Figura 5 - Muestra 2 inicio del acomodamiento

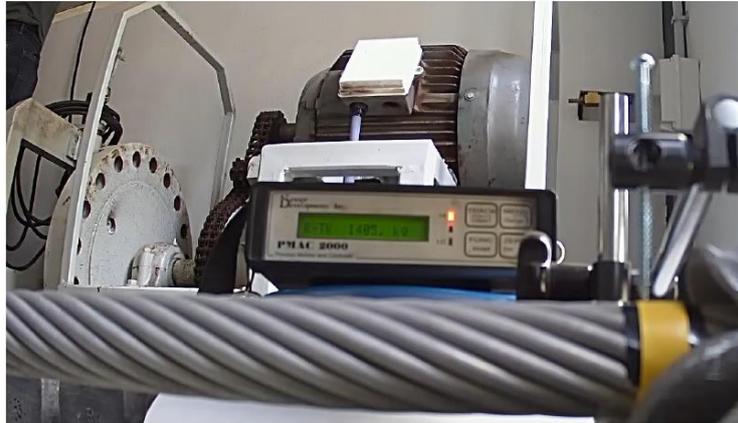
Figura 6 - Muestra 2 inicio de deslizamiento

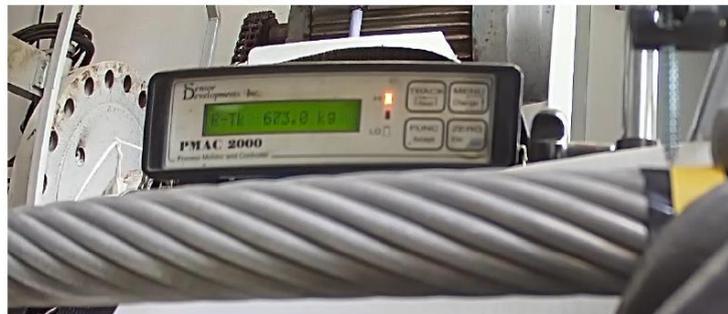
Figura 7 - Muestra 3 inicio de acomodamiento

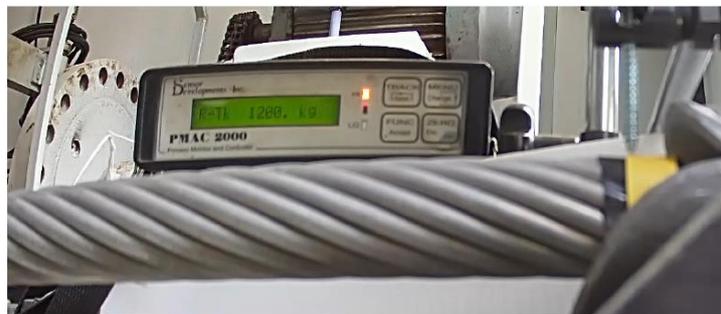
Figura 8 - Muestra 3 inicio de deslizamiento
