# I JORNADAS PATAGÓNICAS DE ACCESO Y GESTIÓN DEL AGUA EN LA AGRICULTURA FAMILIAR

## DIAGNÓSTICO Y PROPUESTA DE SANEAMIENTO DEL DESAGÜE COLECTOR D10 – CINCO SALTOS, RÍO NEGRO

## SANEAMIENTO AGRÍCOLA EN SUELOS ABANDONADOS DEL ALTO VALLE DE RÍO NEGRO

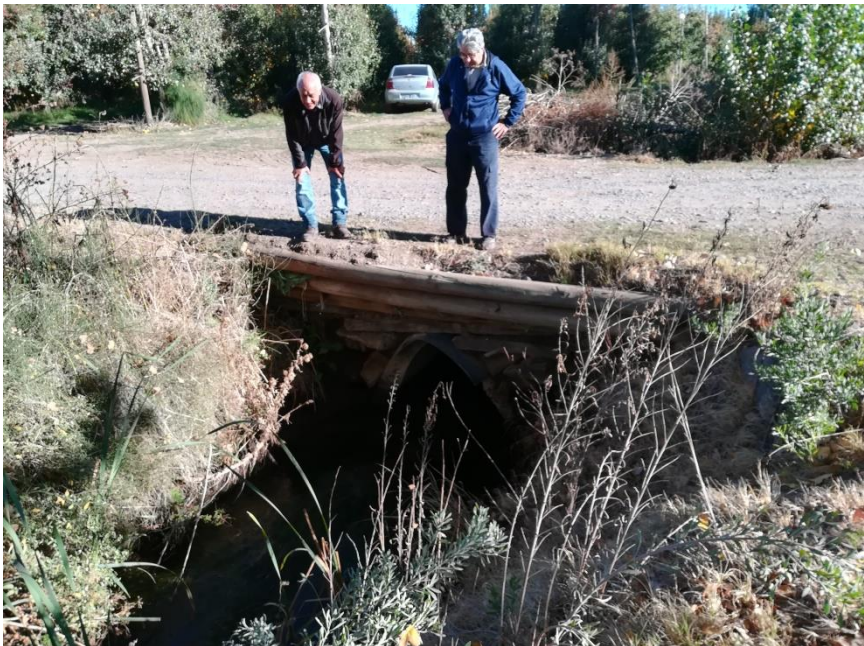
**Figura 3: Técnicos del DPA y el Consorcio evaluando el estado de uno de los puentes, identificados en el recorrido como puntos críticos**

Detalle de los puentes sobre el cauce:

**Puente 1:** Citrícola Amadeo. Reconstruir los muros de ala del puente, lado acceso de agua.

**Puente 2:** Similar al 1. Reconstruir muros de ala ingreso de agua y mejorar zona salida.

**Puente 3:** Buen estado y luz. Limpieza general de vegetación.

**Puente 4:** Reconstruir muro de ala.

**Puente 5:** Cervi. Reconstruir muro de ala colapsado lado ingreso de agua.

**Puente 6:** Calle pública. Reparar puente. Ver municipio.

**Puente 7:** Hacer muros de ala y limpiar material. Puente con losa nueva.

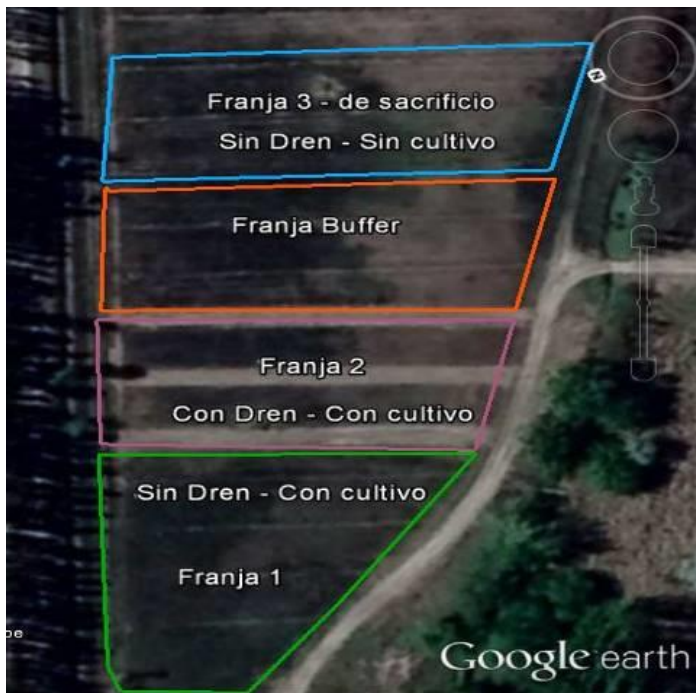
**Figura 1: Ubicación del ensayo y disposición de las franjas.**  
**Fuente: Google Earth.**

El ensayo se realizó en tres lotes denominados franjas, con una superficie aproximada de 0.222 ha. Se realizaron labranzas primarias y secundarias en la superficie del suelo y se limpió el canal de desagüe al pie de las franjas. Su disposición es la siguiente:

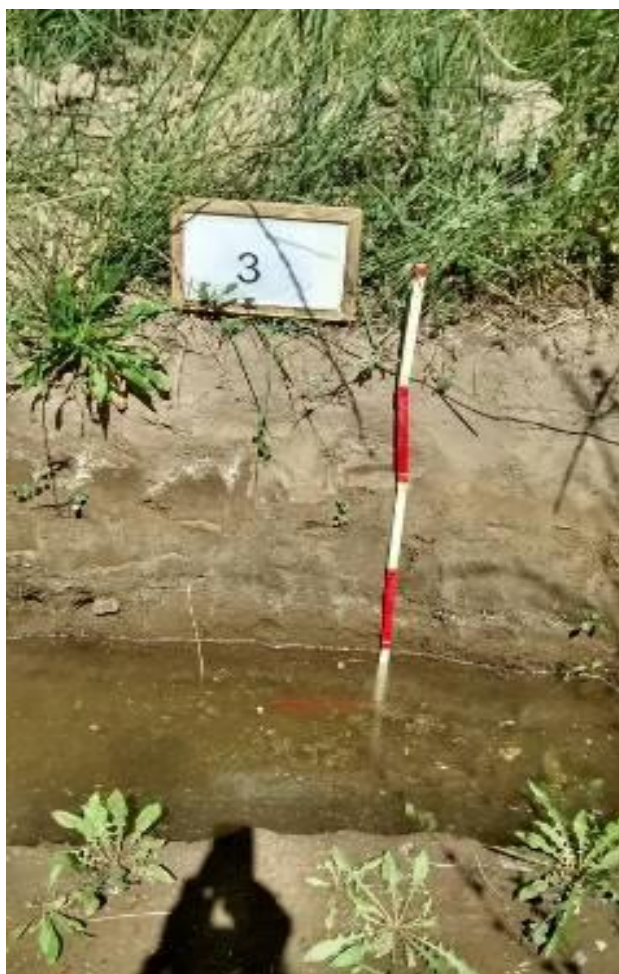
**Figura 2: Calicata abierta con nivel freático a 0.48 m al inicio de la experiencia.**

Se abrieron calicatas para la descripción morfológica y posterior toma de muestras de suelos

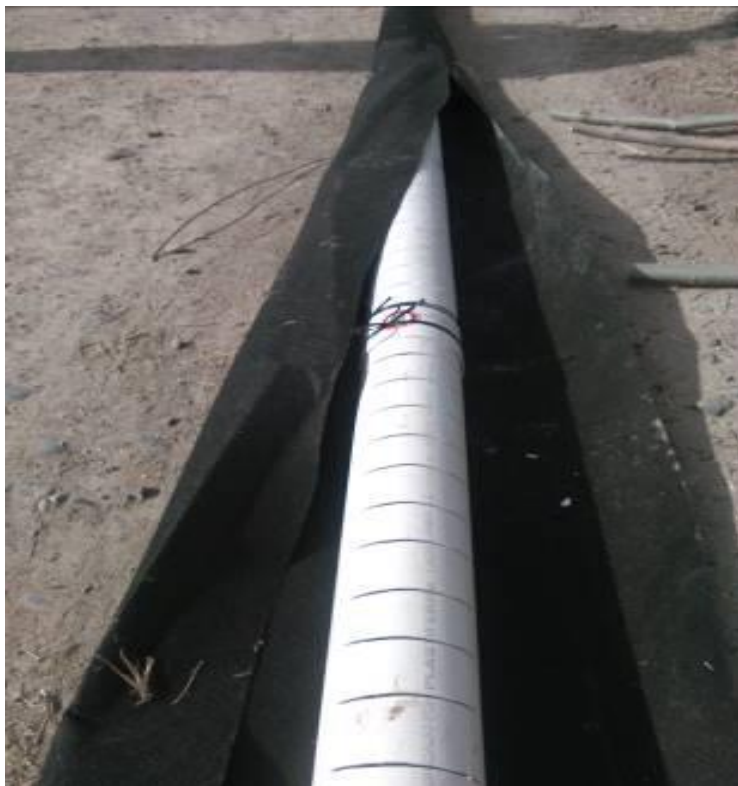
**Figura 3: Construcción del dren.**

Se procedió a la apertura y nivelación de las zanjas de drenaje con pendiente 1 ‰, a 0.90 m en la cabecera. Se prepararon los drenes parcelarios, a nivel artesanal y se cubrieron con geotextil.

Para el sistema de drenaje parcelario de esta experiencia de lavado de sales se utilizaron caños de PVC de 110 mm y 50 mm y membrana geotextil. El costo por metro lineal fue de \$160 incluyendo el caño, la membrana, la mano de obra para el ranurado y la apertura y cierre del zanjeo. La instalación de los caños de drenaje se realizó en 3 pasos: subsolado a 0.9 m para descompactar el suelo, apertura de zanja de 0.9 m de profundidad por 0.3 m de ancho realizada en forma manual, colocación de caños y tapado.

La separación de los drenes se fundamentó en la determinación a campo de la conductividad hidráulica del suelo por el método inverso, cuyo resultado se adjunta a continuación:

Conductividad Hidráulica (K): **0.88 cm/h**

Para la determinación del distanciamiento de los drenes se utilizó el método de Glover Dumm. El resultado obtenido y ejecutado en el campo fue de 12 metros.

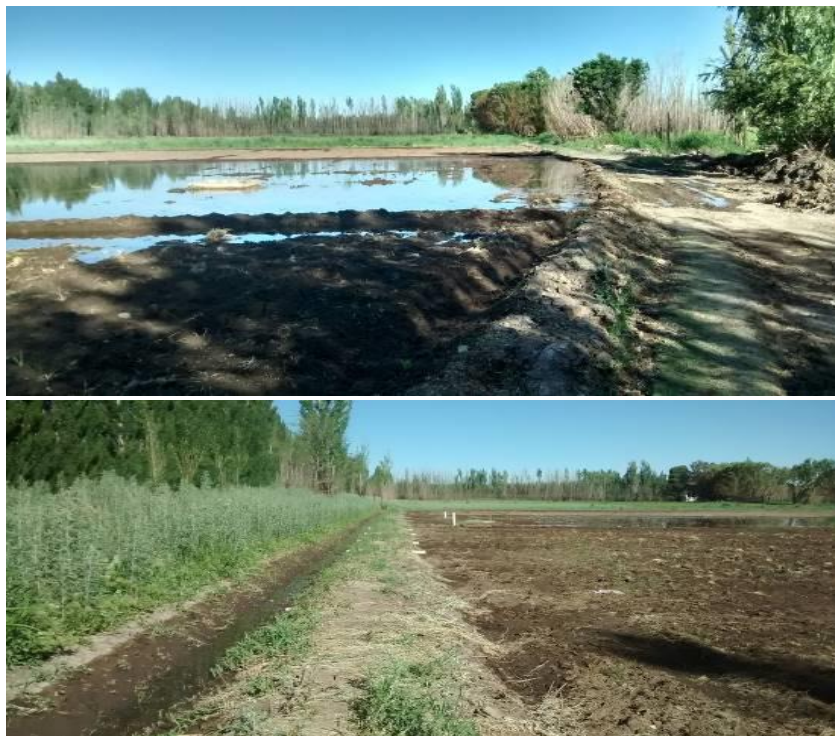
**Figura 4: Pileta de Lavado (arriba). Franja 1 y 2: final y recesión del lavado (abajo).**

La acequia del cuadro se acondicionó y se prepararon tubos de 110 mm con tapas para mejorar la operación del riego.

Se estimó el caudal de riego aplicado mediante el aforo en compuerta sumergida y lámina de lavado, arrojando los siguientes resultados.

A los 3 días del lavado se muestreó el suelo en las franjas 1 y 2 en forma aleatoria, generando una muestra compuesta, del horizonte superficial y subsuperficial, respectivamente, arrojando los siguientes resultados de capacidad salina del extracto (CEe).
