**EVALUACIÓN DE INTEGRIDAD
Y DESARROLLO DE UN PLAN DE RESPUESTA
PARA UN TRAMO DE OLEODUCTO**

PROYECTO INTEGRADOR PROFESIONAL

Presentado a la Facultad de Ingeniería de la Universidad Nacional del
Comahue como requisito para la obtención del grado de
INGENIERO MECÁNICO

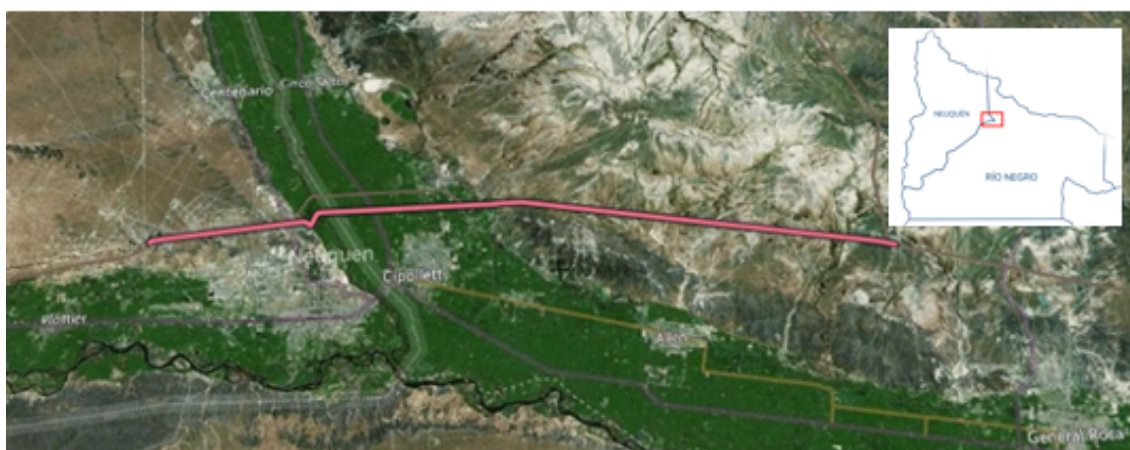
Figura 1: Traza del ducto NQN-GR.

En este contexto, el presente trabajo propone el análisis de integridad del tramo de tubería NQN–GR, que vincula la estación de bombeo EB1, ubicada en las inmediaciones de la ciudad de Neuquén (provincia de Neuquén), con la estación EB2, próxima a la ciudad de General Roca (provincia de Río Negro), cuya traza se presenta en la Figura 1.

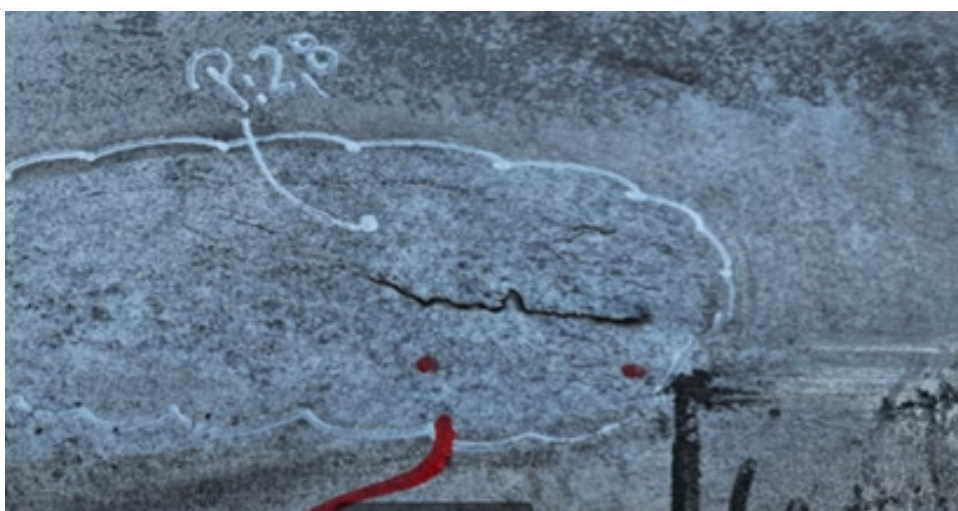
Figura 10: *Hook crack* encontrado en campo, saliente a la superficie exterior.

En la Figura 10 se muestra un *hook crack* que emerge a la superficie exterior, hallado durante una excavación de verificación.

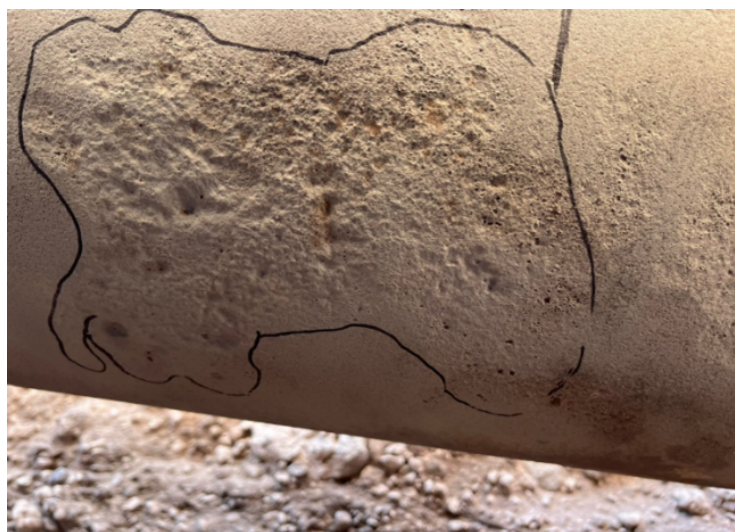
Figura 21: Evidencia de campo de corrosión generalizada.

- **General:** La corrosión generalizada se caracteriza por una pérdida de metal relativamente uniforme sobre un área extensa, sin una localización marcada del ataque. Aunque su morfología suele ser más sencilla de identificar que la de formas altamente localizadas, su seguimiento resulta necesario, ya que la reducción progresiva del espesor de pared puede incrementar el riesgo de falla si no se implementan medidas de control y mitigación. La Figura 21 presenta evidencia de campo de corrosión generalizada en la superficie externa de una tubería.

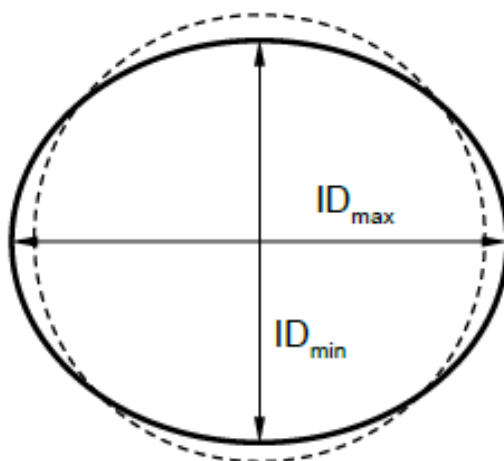
Figura 24: Esquema de una tubería con ovalización.

donde ID_{max} e ID_{min} representan, respectivamente, el diámetro interno máximo y mínimo medidos en la sección analizada.

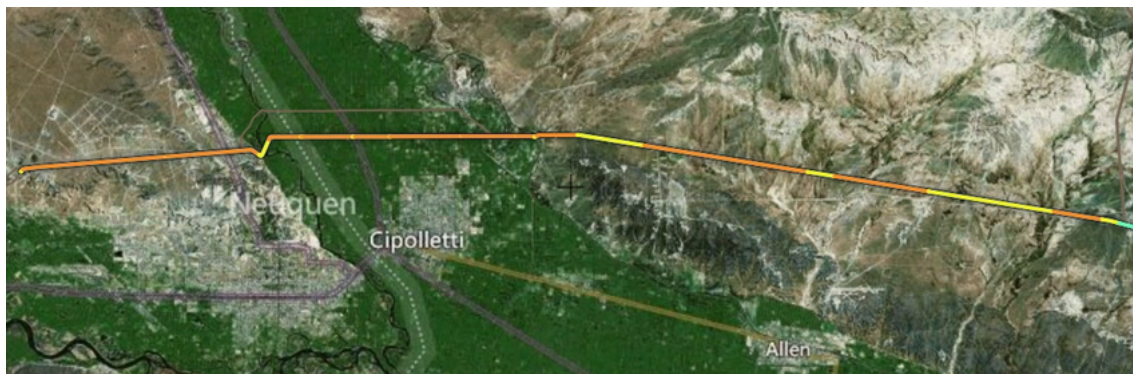
Figura 27: Distribución de riesgo a lo largo del tramo NQN-GR según la matriz de riesgo.

La evaluación de riesgo desarrollada determinó que aproximadamente el 50 % de la traza del ducto presenta un nivel de riesgo alto (naranja) y el tramo restante corresponde mayoritariamente a riesgo medio (amarillo), limitándose el riesgo bajo (verde) a una pequeña sección en la zona de recepción (Figura 27).

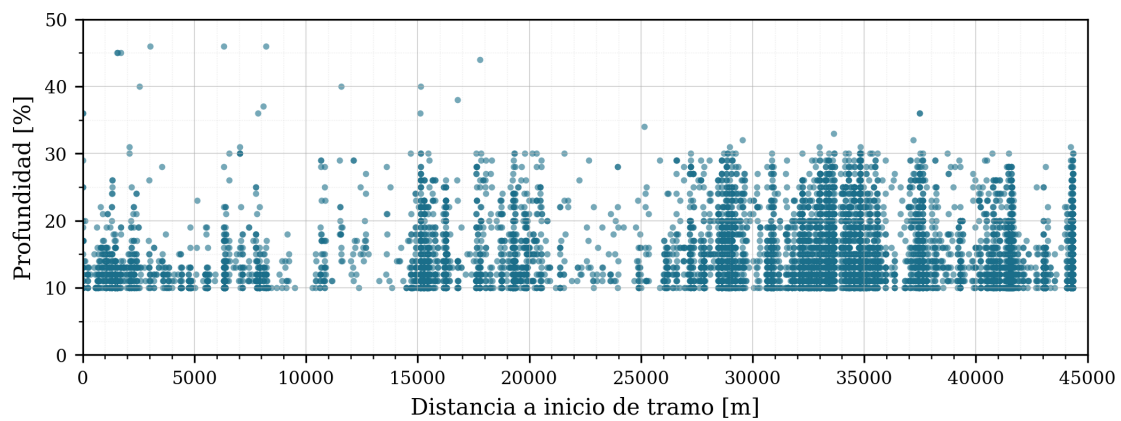
(a) Distribución espacial de anomalías externas.

(b) Distribución espacial de anomalías internas.

(c) Distribución espacial de anomalías en la costura longitudinal.

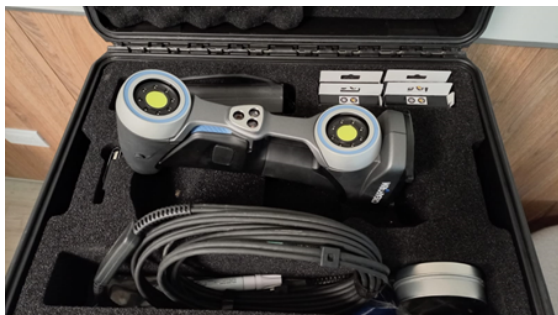
(a) Detalle equipo empleado.

(b) Detalle del escaneo de defecto de profundidad.

(c) Resultados del escaneo de defectos de profundidad del 96 % del espesor de la pared.

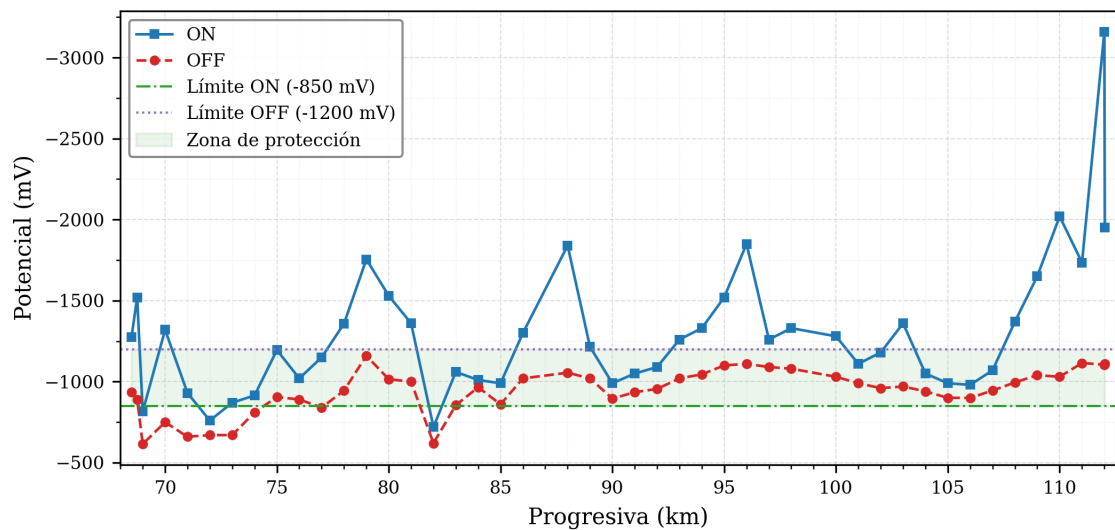
(a) Relevamiento 2023.

(b) Relevamiento 2024.

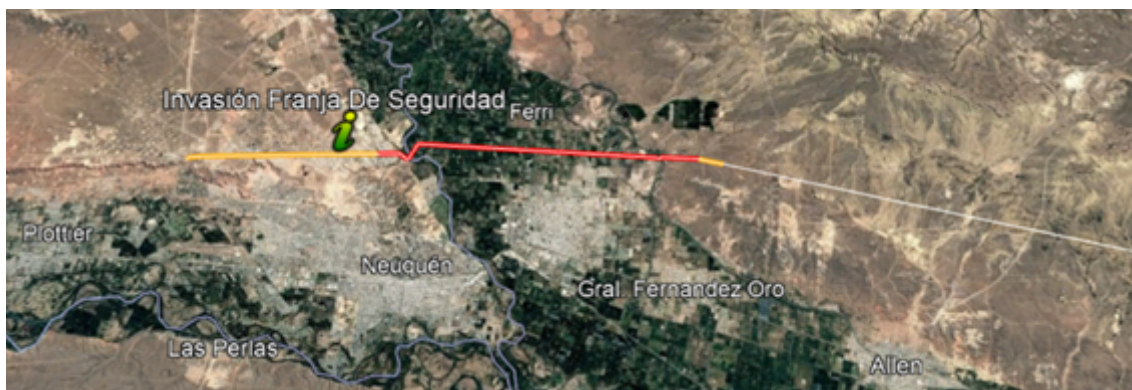
Figura 55: Identificación del tramo propuesto para reemplazo (PK 68,5 – PK 91).

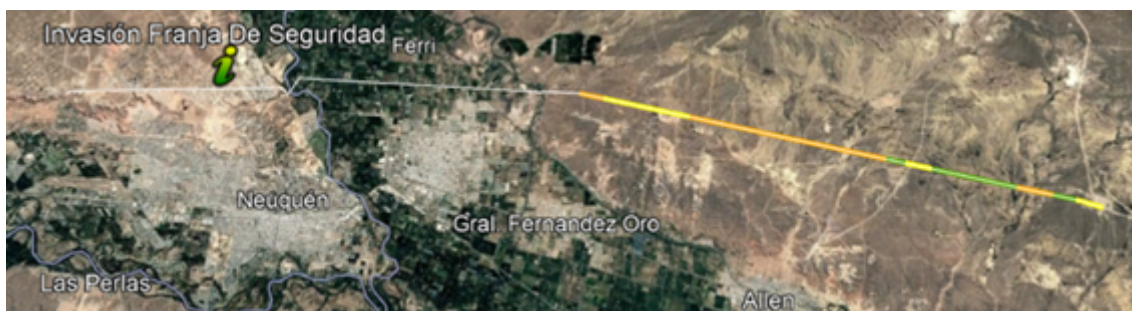
Figura 56: Traza del tramo propuesto para conservar (PK 91 – PK 111).
